PRÉSENTATION DE CNR

Présentation de l'espèce

Expérimentation 2023 Amorpha fruticosa sur les perrés de l'Oulle

7. EXPERIMENTATIONS A BASE DE FAUCHES REPETITIVES / CONFINEMENT SOUS BÂCHE ET TRAITEMENT BIOLOGIQUES Principaux résultats

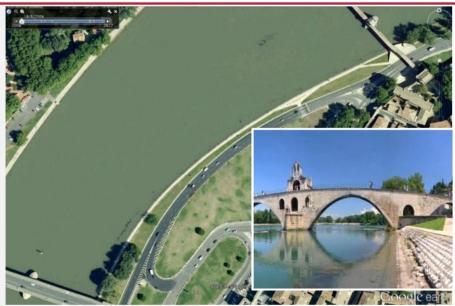
Situation en 2006 : perré dépourvu de végétation

- Amorpha fruticosa présent depuis 15 ans en rive gauche du Rhône à l'aval du Pont Saint-Bénézet à Avignon (84000).
- Colonisation de la voie piétonne et des perrés historiques des quais de l'Oulle.

Maintien des ouvrages classés monuments historiques (UNESCO) en pierre maçonnées destinées à protéger les berges de l'érosion et du batillage.

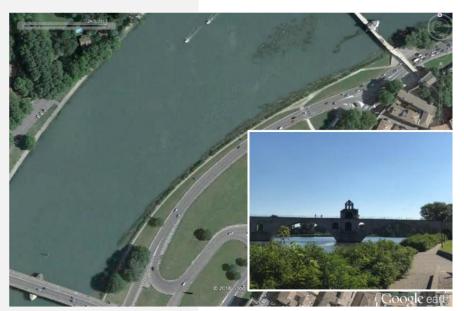
Situation en 2016 : perré colonisé de végétation

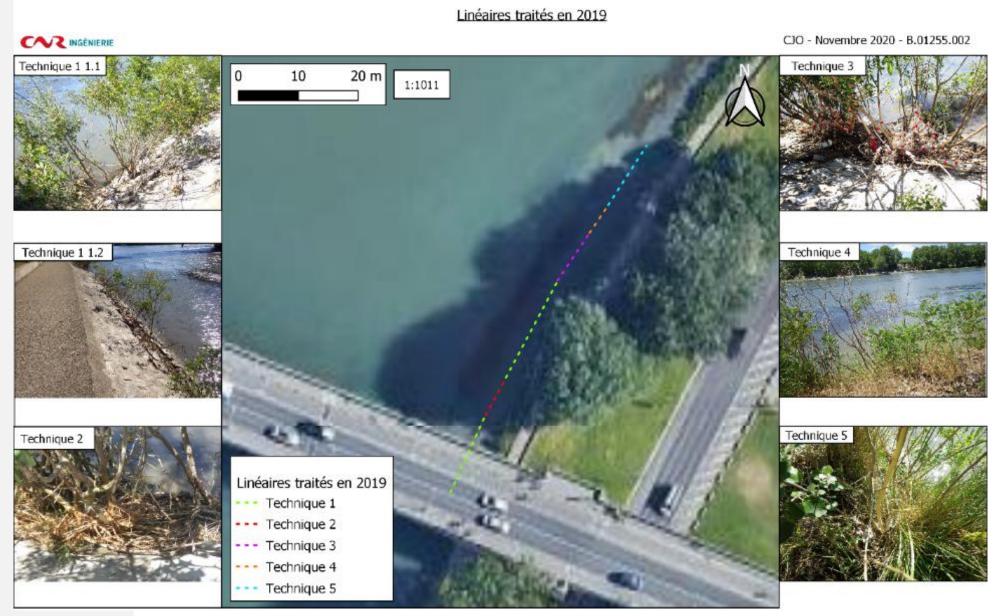
2019 - lancement des techniques de lutte « douce »

- Technique 1 : Délimonage + déracinement + écorçage complet + patchs imbibés ;
- Technique 2 : Délimonage + écorçage des troncs et racines au karcher ;
- Technique 3 : Délimonage + écorçage des troncs + patchs imbibés ;
- Technique 4 : Ecorçage des troncs + application de patchs imbibés ;
- Technique 5 : Ecorçage des troncs

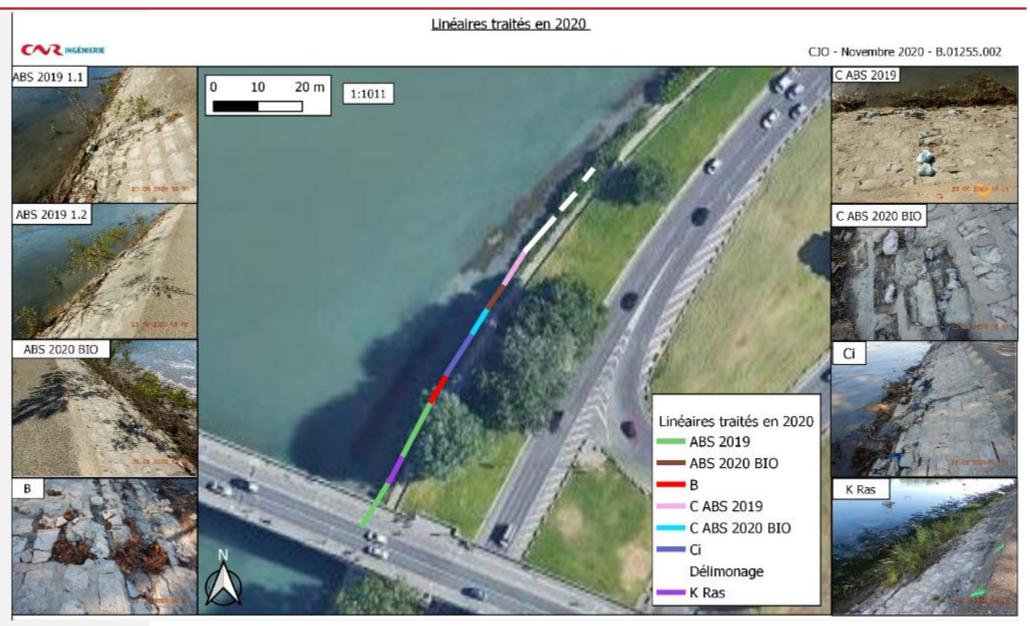
2020 - Recherche d'optimisation des méthodes d'application

Marquage sur site	Techniques	Détail de la technique appliquée		Nb ouches aitées	Dont ø sup a 15 cm	Longueur placette (m)
1.1	ABS 2019	Traitement des rejets à la suite du traitement de 2019		5	1	19
2	K Ras	Coupe rase et défibrage au nettoyeur HP		12	6	8
1.2	ABS 2019	Traitement des rejets à la suite du traitement de 2019		14	0	16
В	Biopalm*	Coupe à 5 cm + Papier absorbant imbibé S/V + Enduit Biopalm®		22	8	9
Ci	Cire*	Coupe à 2 cm + Aspersion S/V + Enduit Cire		19	6	9
CE	C ABS 2020 BIO	Coupe à 5 cm + Papier absorbant imbibé S/V + Patch biodégradable		24	6	7
1.3 CETS	ABS 2020 BIO	Traitements des brins principaux avec Papier absorbant imbibé S/V + Patch biodégradable		13	3	7
С	C ABS 2019	Coupe à 5 cm + Patch 2019		23	9	8
-	Délimonage	Retrait des limons et écorçage de la base des troncs au nettoyeur HP		0	0	8
-	Délimonage			0	0	3
-	Délimonage			0	0	1
			Total	132	39	95

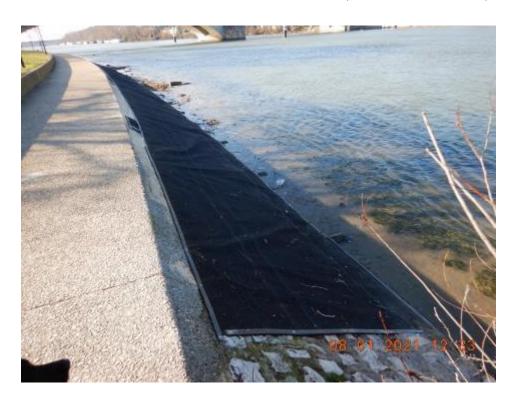
- Poursuite des recherches de méthodes d'application plus adaptées pour traiter des surfaces importantes.
- Poursuite des expérimentations :
 - Pose de bâche « CUTEX » : test efficacité, vieillissement, dépose

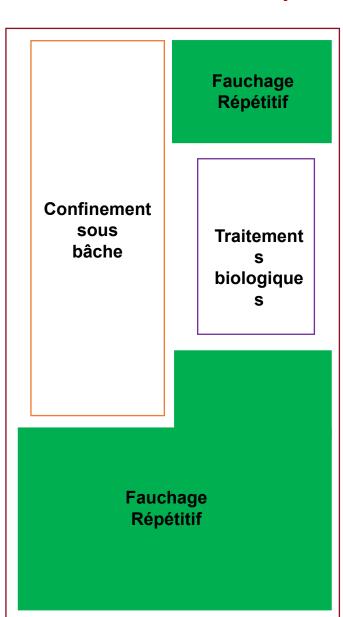
4. EXPERIMENTATIONS A BASE DE FAUCHES REPETITIVES

Plan d'expérience et mode d'application

- Nombre de tiges
- Hauteur maximum
- Diamètre maximum
- Suivi photographique

- ✓ La fauche 1 fois/mois d'Avril à septembre ne semble pas assez efficace
- ✓ Repousses semblent impactées par les conditions météorologiques
- ✓ Renforcement de la fauche semble plus adapté 2 fois/mois...
