Travaux de restauration et d'entretien des berges -  
**Traitement d'un site de dépôt de plastiques agricoles**  
Calavon-Coulon, Commune de Bonnieux (84)

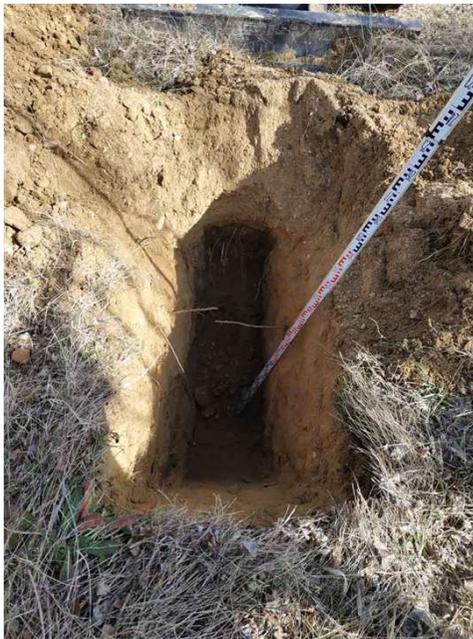
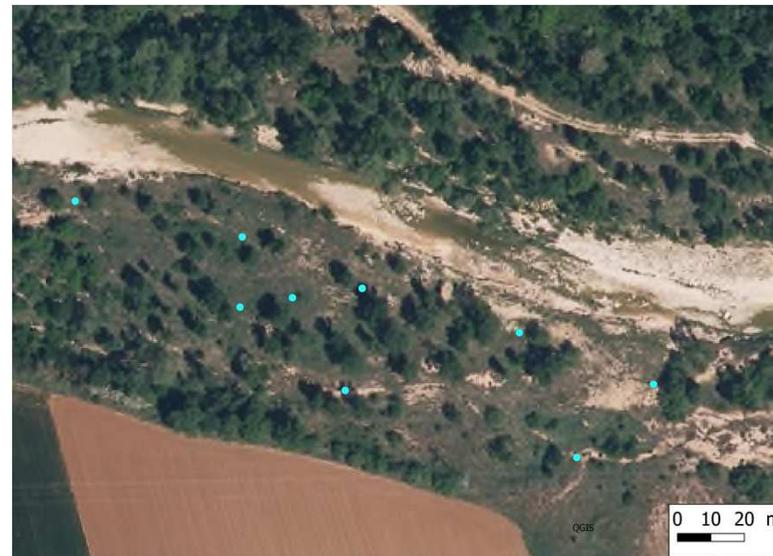
- ✓ Evaluation du stock sédimentaire -> sondages (20 sondages sur 1300 m de c.e., prof. 2m)

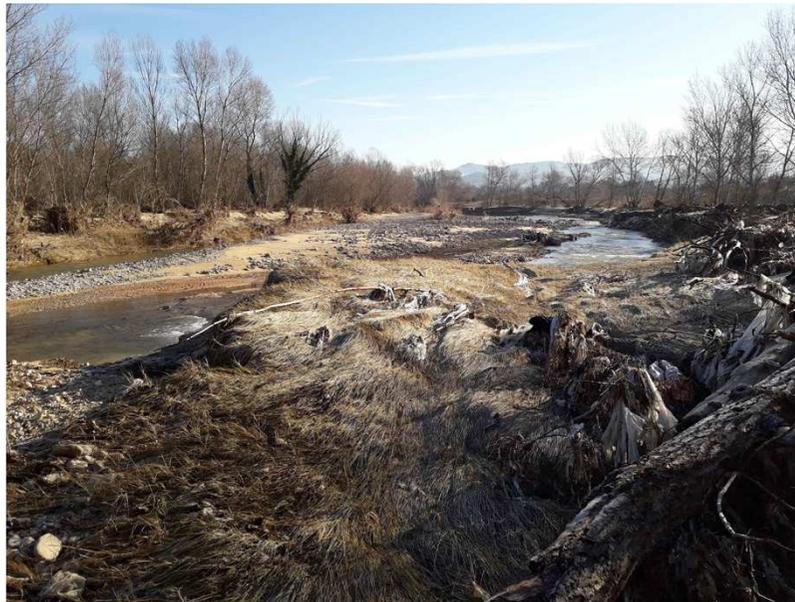
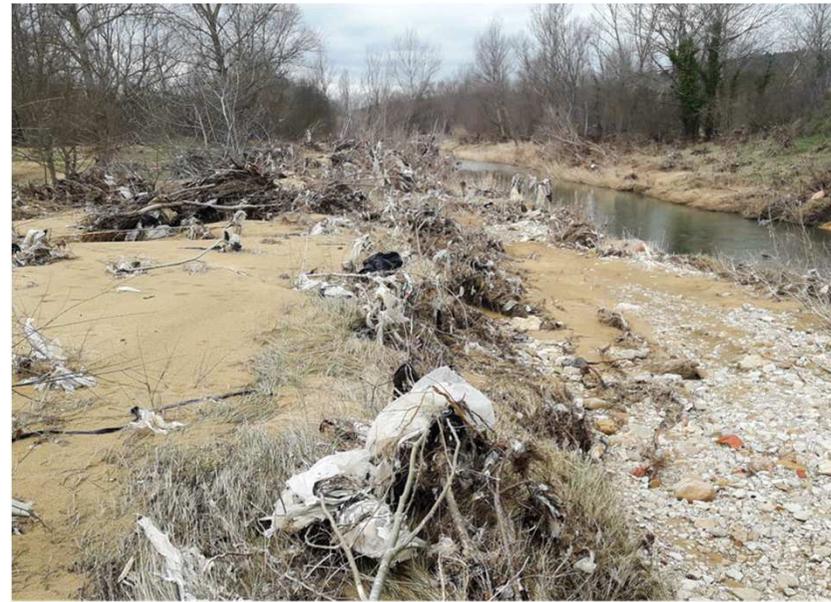
- ✓ Succession de 3 crues : 23/11, 01/12 et 20/12 (Q20-Q30)
  - Érosions, remobilisations de matériaux
  - Mise à jour d'une grande quantité de plastiques

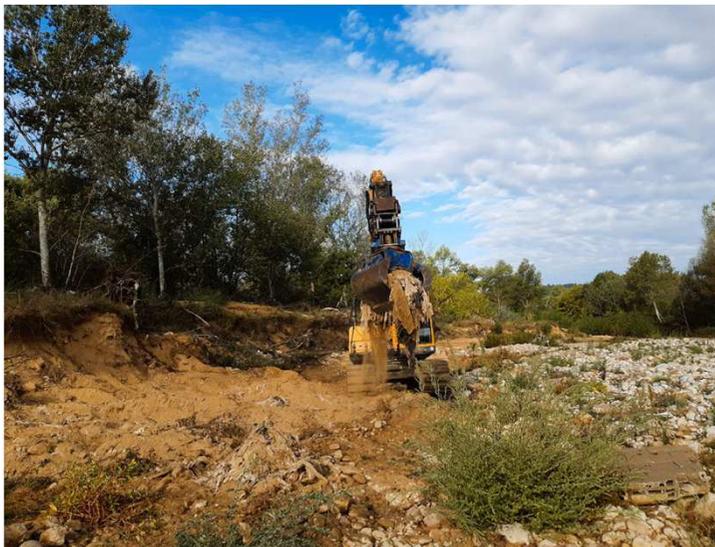
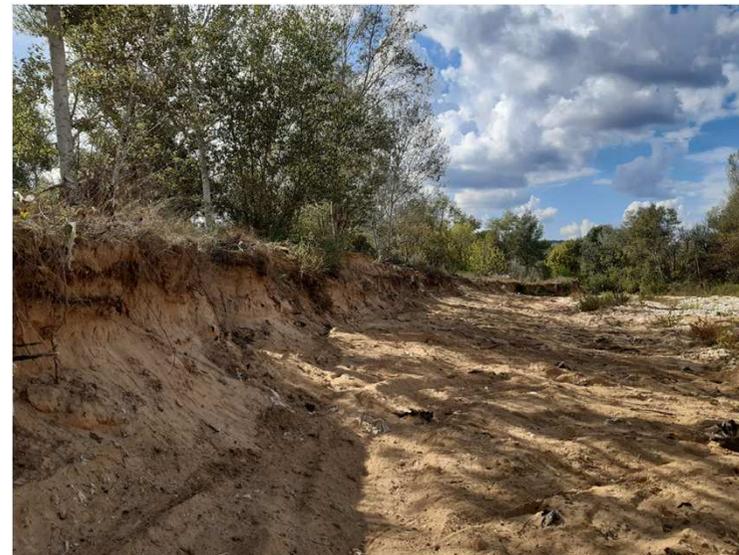
- ✓ Définir le mode opératoire
  - Purger la berge
  - Evacuation vers une filière de traitement

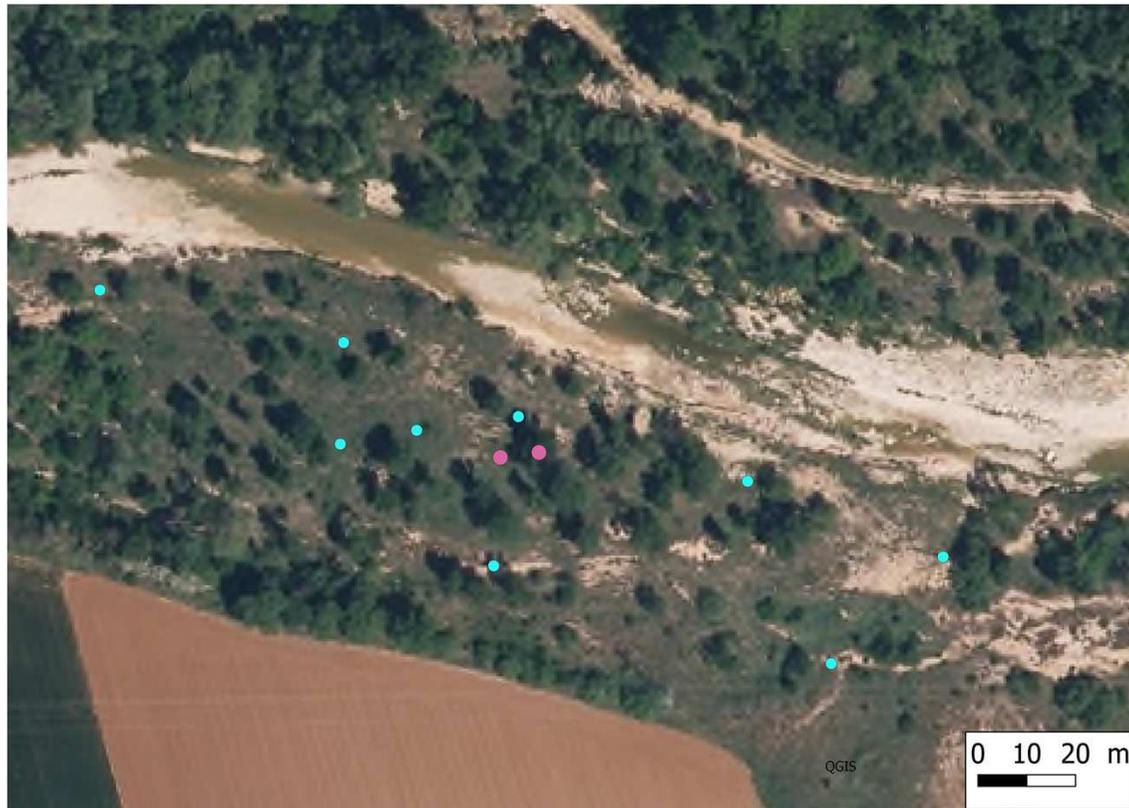
- ✓ Evaluer les quantités
