SUPPORTS DE PROLIFÉRATION BACTÉRIOLOGIQUE ET POLLUTION DES MILIEUX AQUATIQUES

**POLLUTION DES PLAGES
ET DES COURS D'EAUX
PAR LES BIOMÉDIAS,
SUPPORTS EN PLASTIQUE
DE PROLIFÉRATION
BACTÉRIOLOGIQUE
UTILISÉS DANS LE TRAITEMENT
DES EAUX USÉES**

L'étude concernant la pollution des plages et des cours d'eau par des supports de prolifération bactériologique utilisés dans le traitement des eaux usées a été menée par l'association Surfrider Foundation Europe.

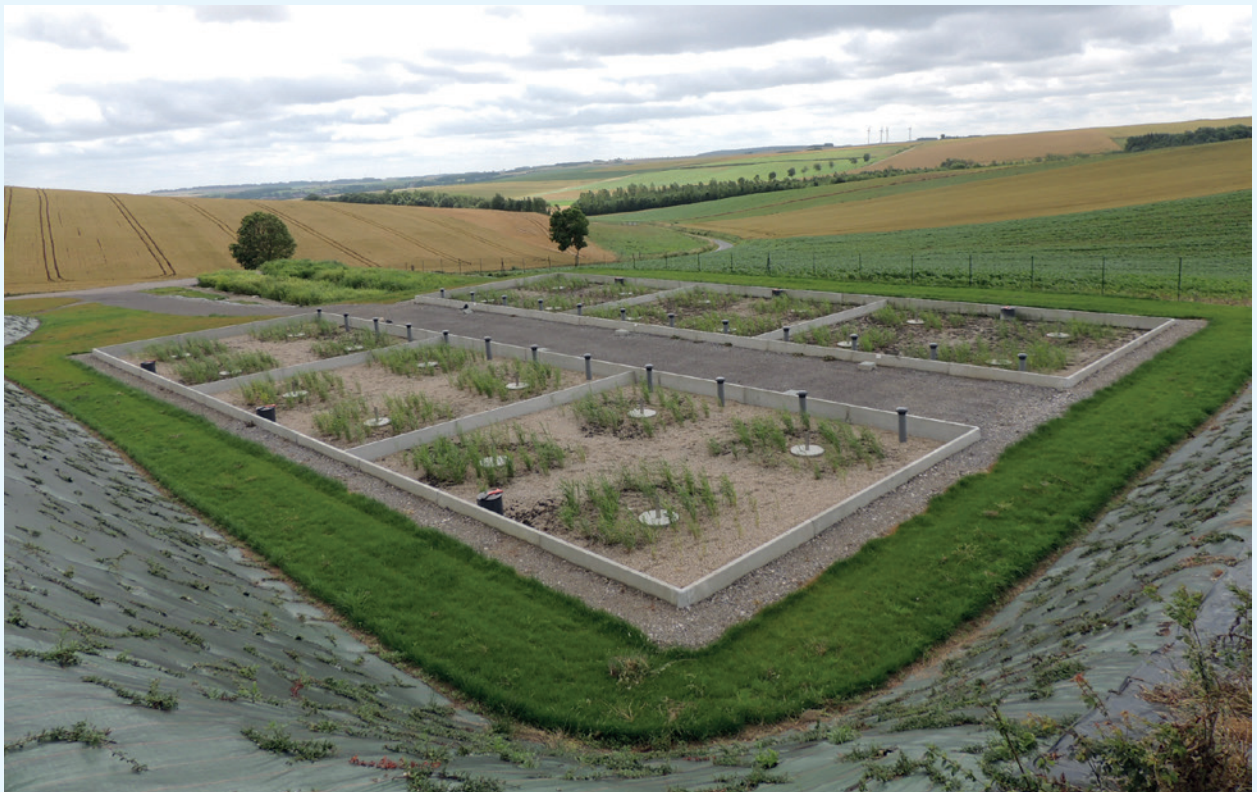
Ci-dessus : Station d'épuration par filtres plantés de roseaux à Dohem (62)
© AEAP

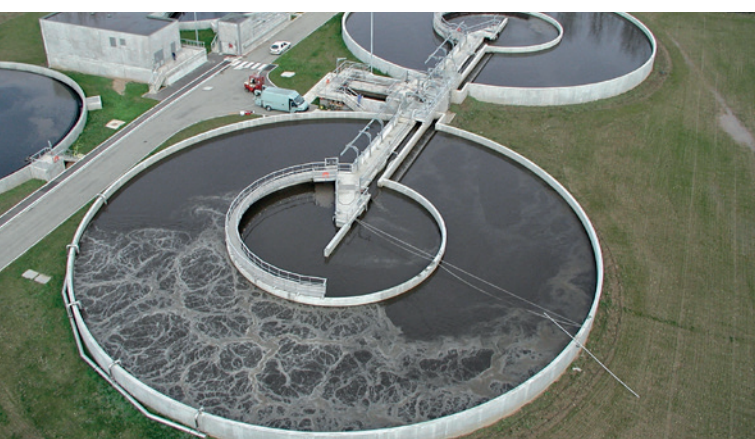
La culture bactérienne est maintenue dans un bassin aéré et brassé afin d'optimiser la pérennité du système de biodégradation en favorisant l'accès des bactéries aux particules polluantes. Il s'agit donc d'un système aérobie. Les bactéries dégradent alors la matière organique carbonée sous forme de CO_2 ainsi que les matières azotées. Les matières phosphatées sont quant à elles accumulées sous forme de floccs et sont décantées.

Après un temps de séjour dans un bassin d'aération pouvant varier de 8 à 50 heures, les effluents sont renvoyés dans un clarificateur. Les boues sont ensuite envoyées dans une unité de traitement spécifique, en vue de leur épandage agricole ou de leur élimination, ou sont réinjectées pour partie dans le bassin d'aération afin de maintenir une population bactériologique suffisante.

Ci-dessus : Station d'épuration à boues activées © IRSTEA

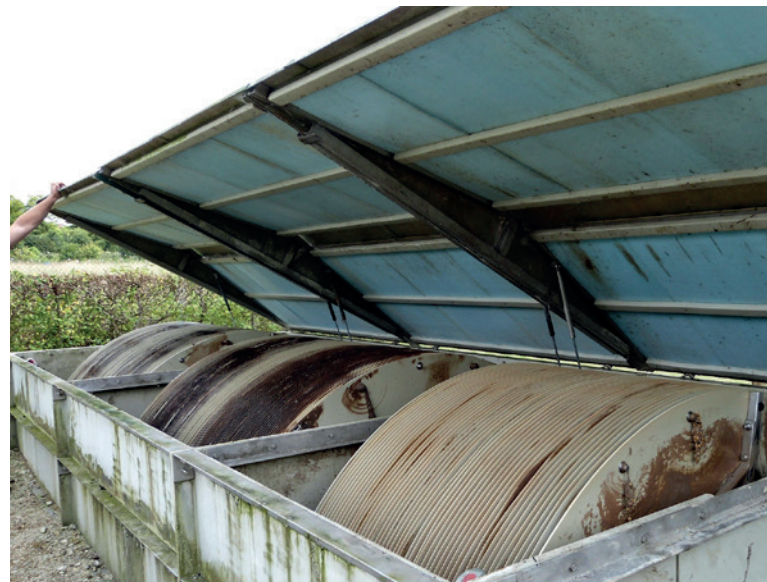
Des disques en plastique poreux permettant le développement de biofilms bactériens sont partiellement immergés dans des cuves semi-cylindriques. La mise en rotation de ces disques autour d'un axe permet d'alterner les phases aérées et immergées (aérobie/ anaérobie). Lors du passage des disques en partie émergée il y a aération des effluents et croissance du biofilm bactérien. La phase immergée permet quant à elle la dégradation de la matière organique.

Ci-dessus : Disques biologiques © Commune de Roinville-sous-Auneau

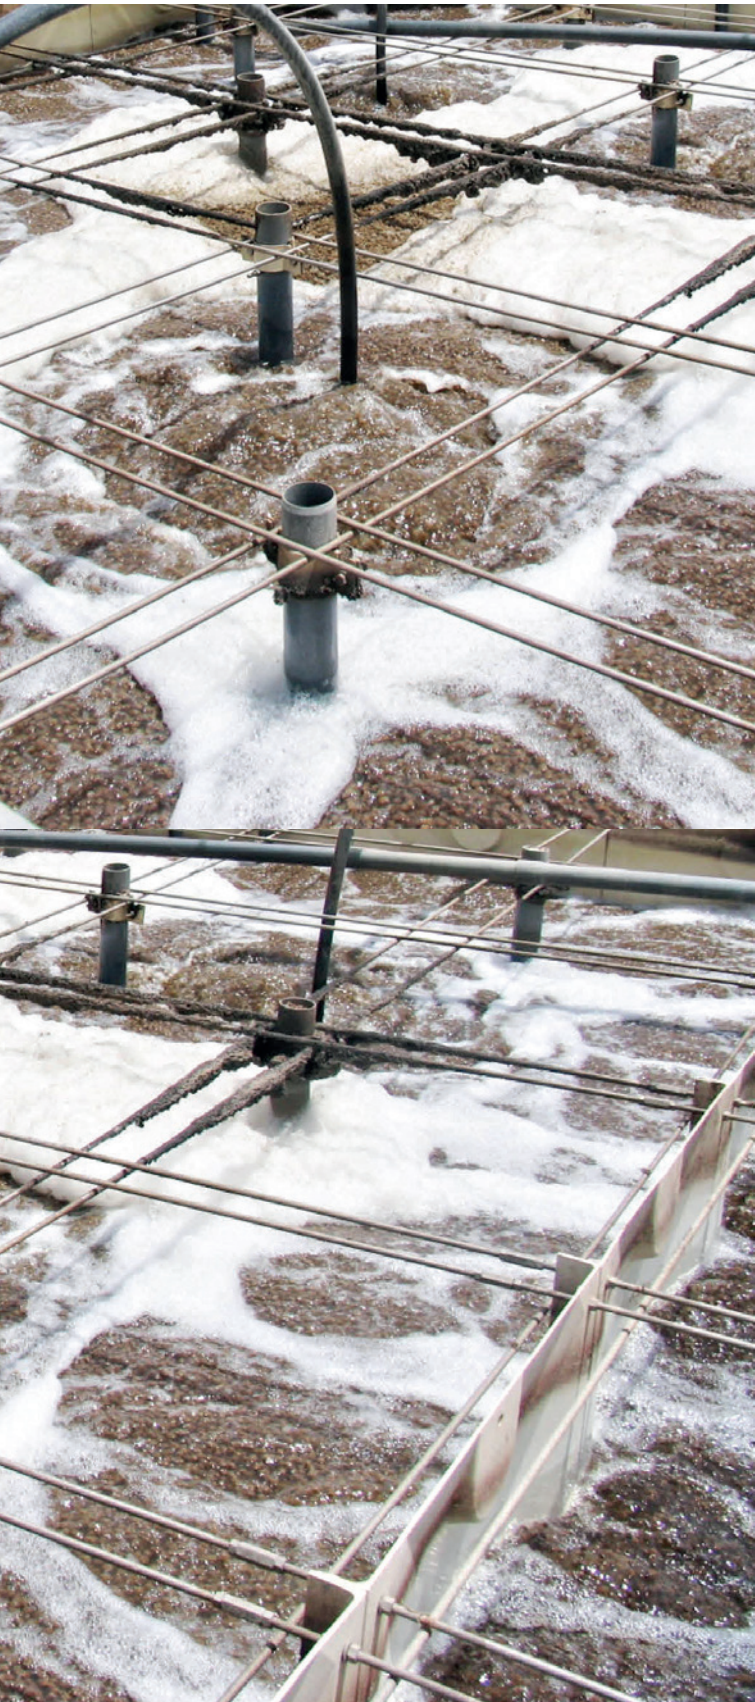
Très marginale dans son utilisation, il s'agit de procédés combinés, dans lesquels, les bactéries sont, d'une part, fixées sur des supports de types « cultures fixées fluidisées » et, d'autre part, sous formes de floccs libres tels que dans les procédés par boues activées. Ce procédé permet une dégradation des matières organiques avec une moindre production de boues comparativement aux procédés à boues activées classiques.

Ci-contre : Biomédias dans un bassin d'épuration
© Inter Aqua Advance - IAA A/S (IAA)

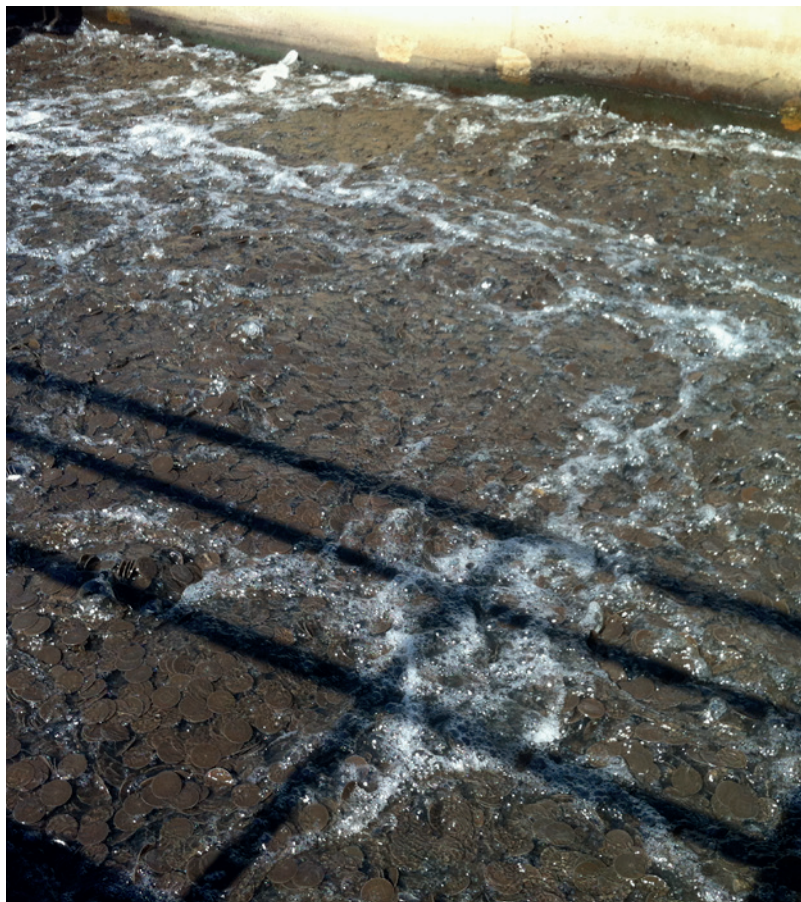
Ci-dessus : Réacteur à culture fixée fluidisée de la STEP de Saillon (Suisse) © Gaël Bost / Surfrider Léman

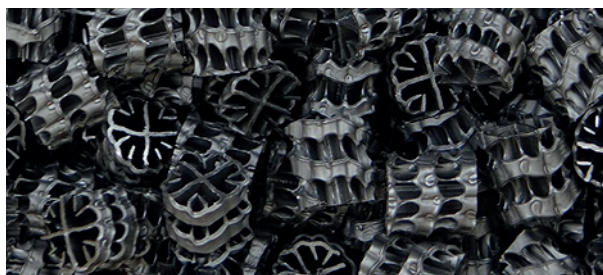
Cette société allemande spécialisée dans la production d'éléments en plastique, propose un nombre important de modèles différents adaptés à plusieurs usages en station d'épuration. Réalisables sur mesure, ils sont d'autant plus spécifiques et suscitent un grand intérêt auprès des amateurs de bassins d'ornement notamment.

Ci-dessus : Exemple de biomédias proposés par Stöhr GmbH

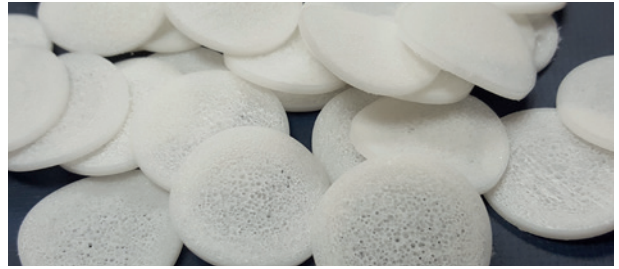
Multi Umwelttechnologie AG, propose les Mutag BioChip™. De forme beaucoup plus plane et au diamètre plus grand que la majorité des médias, ils sont facilement reconnaissables.

Ci-contre : Exemple de biomédias développés par Mutag BioChip™.

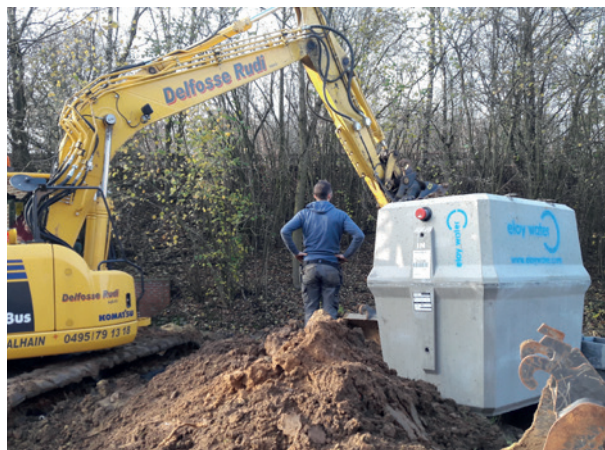
*Ci-dessus : Installation d'une microstation Oxyfix®
©Eloy Water (www.elaywater.fr)*

prétraitement et le traitement secondaire des effluents par voie biologique. Il existe quatre grandes familles de microstations :

- Les microstations à culture fixée : les bactéries sont fixées à un support traversé par les effluents.
- Les microstations à culture fixée fluidisée : les bactéries sont fixées sur des supports (biomédias) en mouvement dans la cuve.
- Les microstations à culture libre : les bactéries sont en suspension dans l'eau et la boue.
- Les microstations SBR : traitement biologique séquentiel. Procédé similaire aux boues activées mais avec une décantation de la biomasse dans le bassin d'aération et non dans un décanteur séparé.

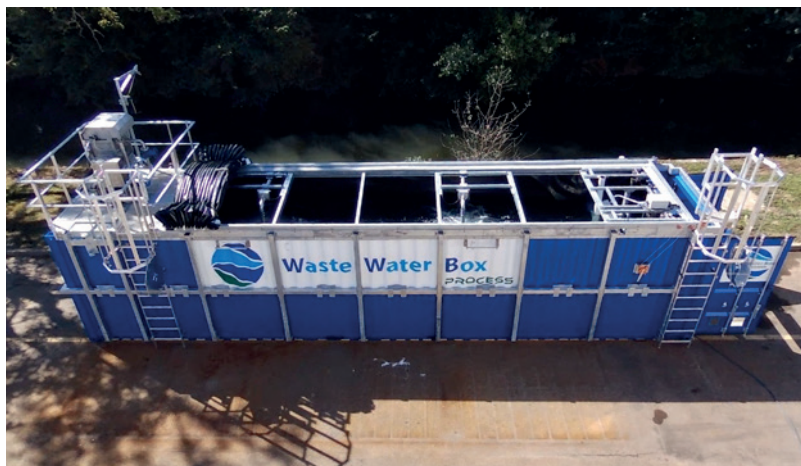
Adaptation du procédé des microstations, les stations conteneurs répondent à des besoins similaires, à savoir le traitement d'eaux usées d'origine domestique ou industrielle ne pouvant être raccordées au réseau collectif. Les stations compactes permettent de répondre à des besoins semi-collectifs allant du traitement de 50 à 1000 EH environ. Afin de répondre à des contraintes supplémentaires en termes de volume à traiter ou d'isolement géographique, des stations d'épuration mobiles ont été intégrées à des conteneurs. Ces installations modulables et robustes sont adaptées aux différents moyens de transports longue distance et sont de ce fait, facilement déplaçables. Elles permettent de traiter jusqu'à plusieurs milliers d'EH (4000 environ par mise en série). Les techniques d'assainissement utilisées par ces conteneurs sont variées et adaptées aux besoins de chaque usage. Le traitement biologique par culture fixée fluidisée figure là aussi parmi les solutions proposées.

*Ci-dessus : station conteneur Wastewaterbox
©Cohin environnement*

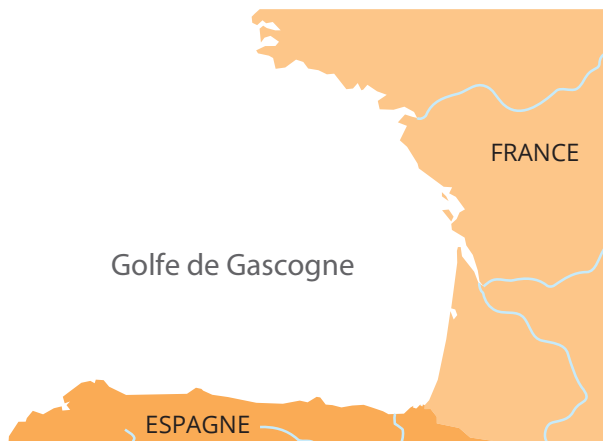
Figure 8 : Cartographie du Golfe de Gascogne

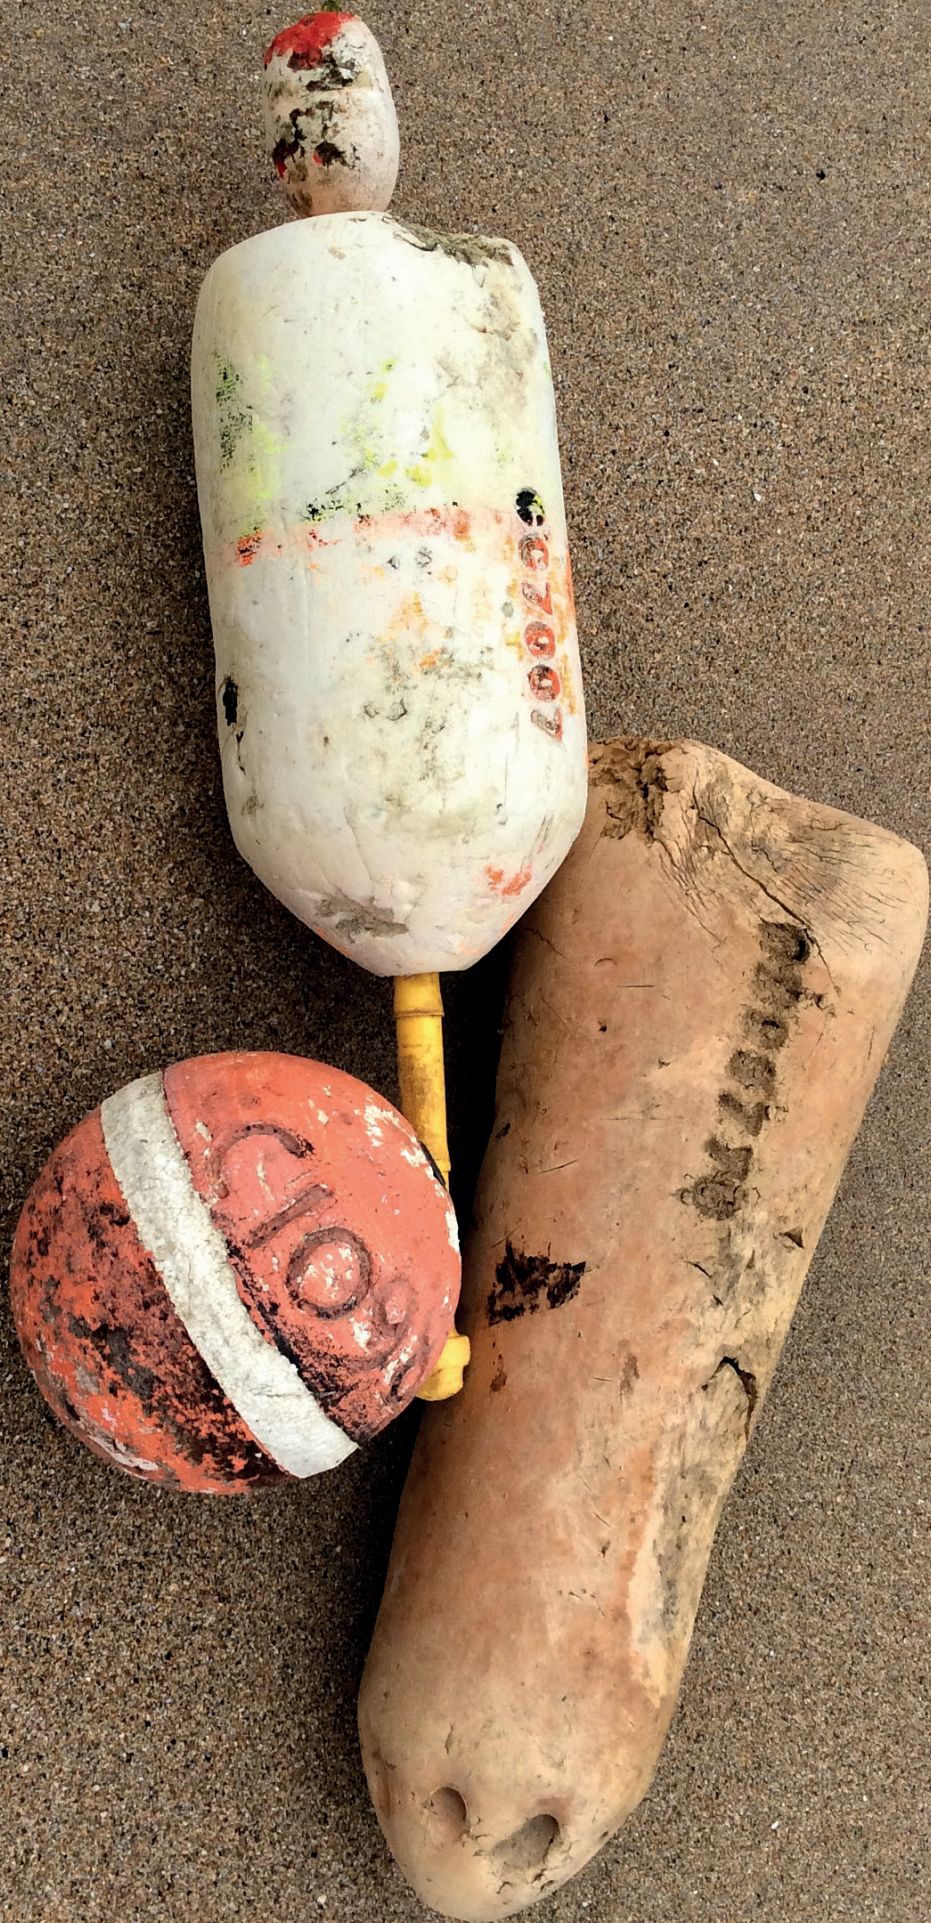
Figure 9 : courants saisonniers de surface dans le Golfe de Gascogne © Charria et al. 2011, IGN, ESRI, SHOM, IFREMER

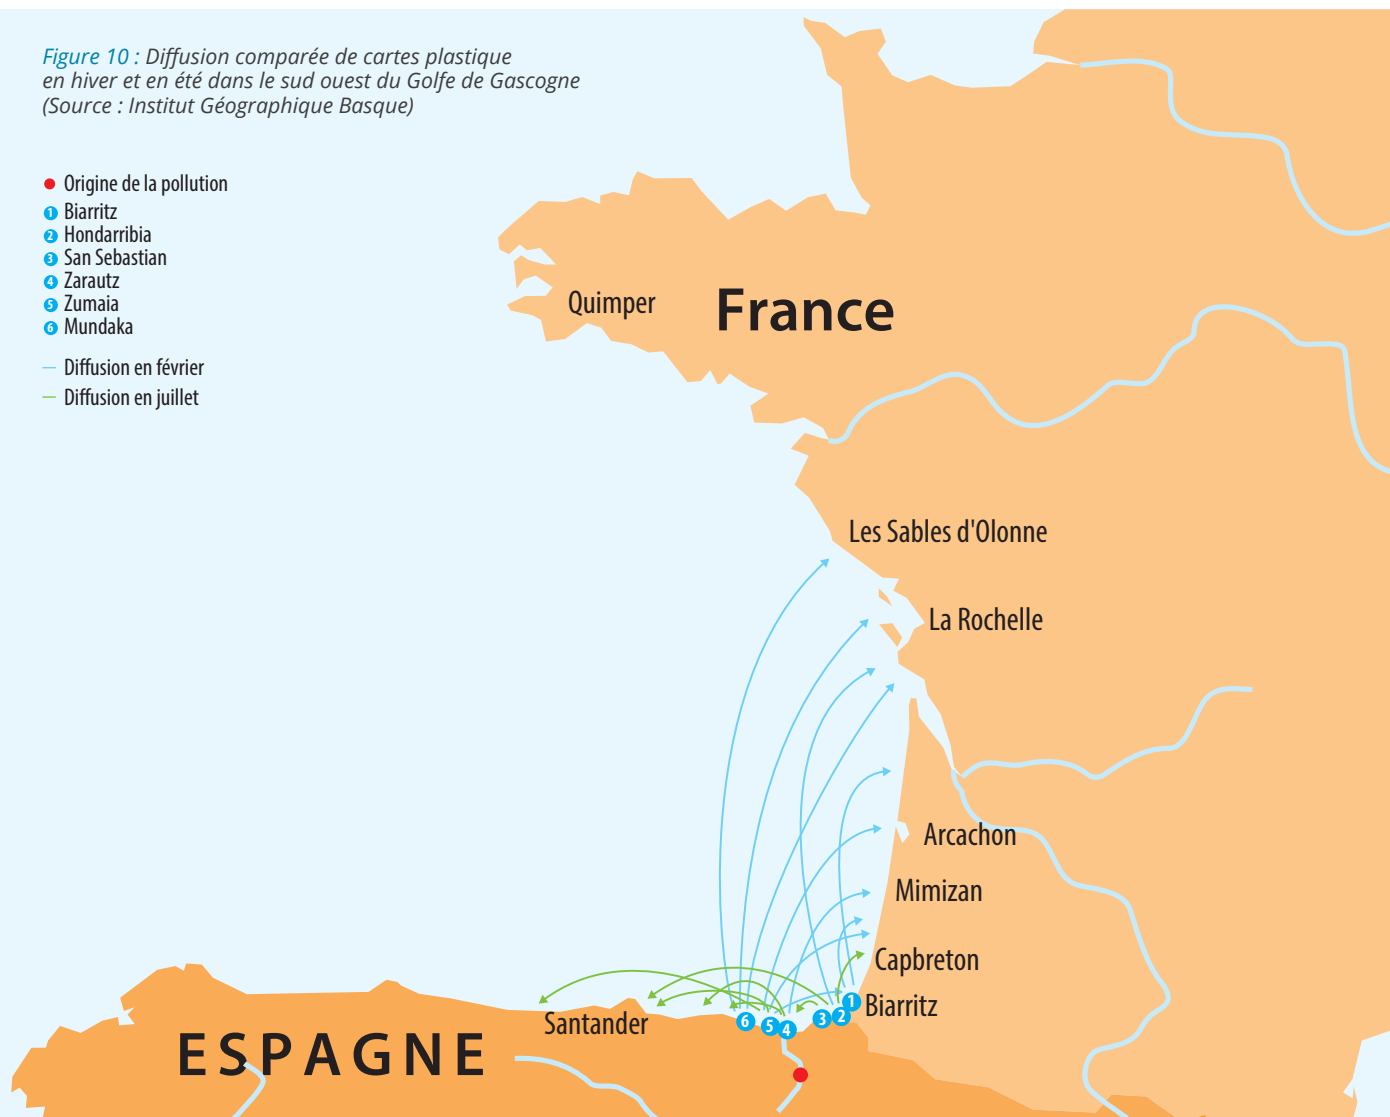
Figure 10 : Diffusion comparée de cartes plastique en hiver et en été dans le sud ouest du Golfe de Gascogne (Source : Institut Géographique Basque)

Deux types fondamentaux de courants se manifestent pendant l'année : le premier, caractéristique des mois d'hiver, constitue une circulation homogène parallèle à la cote cantabrique espagnole d'ouest en est pour remonter ensuite du sud vers le nord parallèlement à la côte française. Ces courants présentent leur intensité maximum dans les premiers jours de décembre, aux mois de février et novembre.

Aux mois d'été, depuis la mi-juillet jusqu'à la fin octobre, les courants sont de types oscillatoires, dépendant fortement des directions des vents dominants. Les

- Origine de la pollution
- ① Biarritz
- ② Hondarrabia
- ③ San Sebastian
- ④ Zarautz
- ⑤ Zumaia
- ⑥ Mundaka
- Diffusion en février
- Diffusion en juillet

Basque avec une diffusion d'ouest en est pendant l'hiver 2010 : partis d'Orio, ils ont d'abord été observés sur les plages de San Sebastian puis à Biarritz, dans les mois qui ont suivis, dans les Landes, en Gironde, pour enfin être signalés jusqu'en Bretagne plus tard. A l'été 2010, ils sont signalés à l'opposé en Cantabrie, et se sont déplacés d'est en ouest.

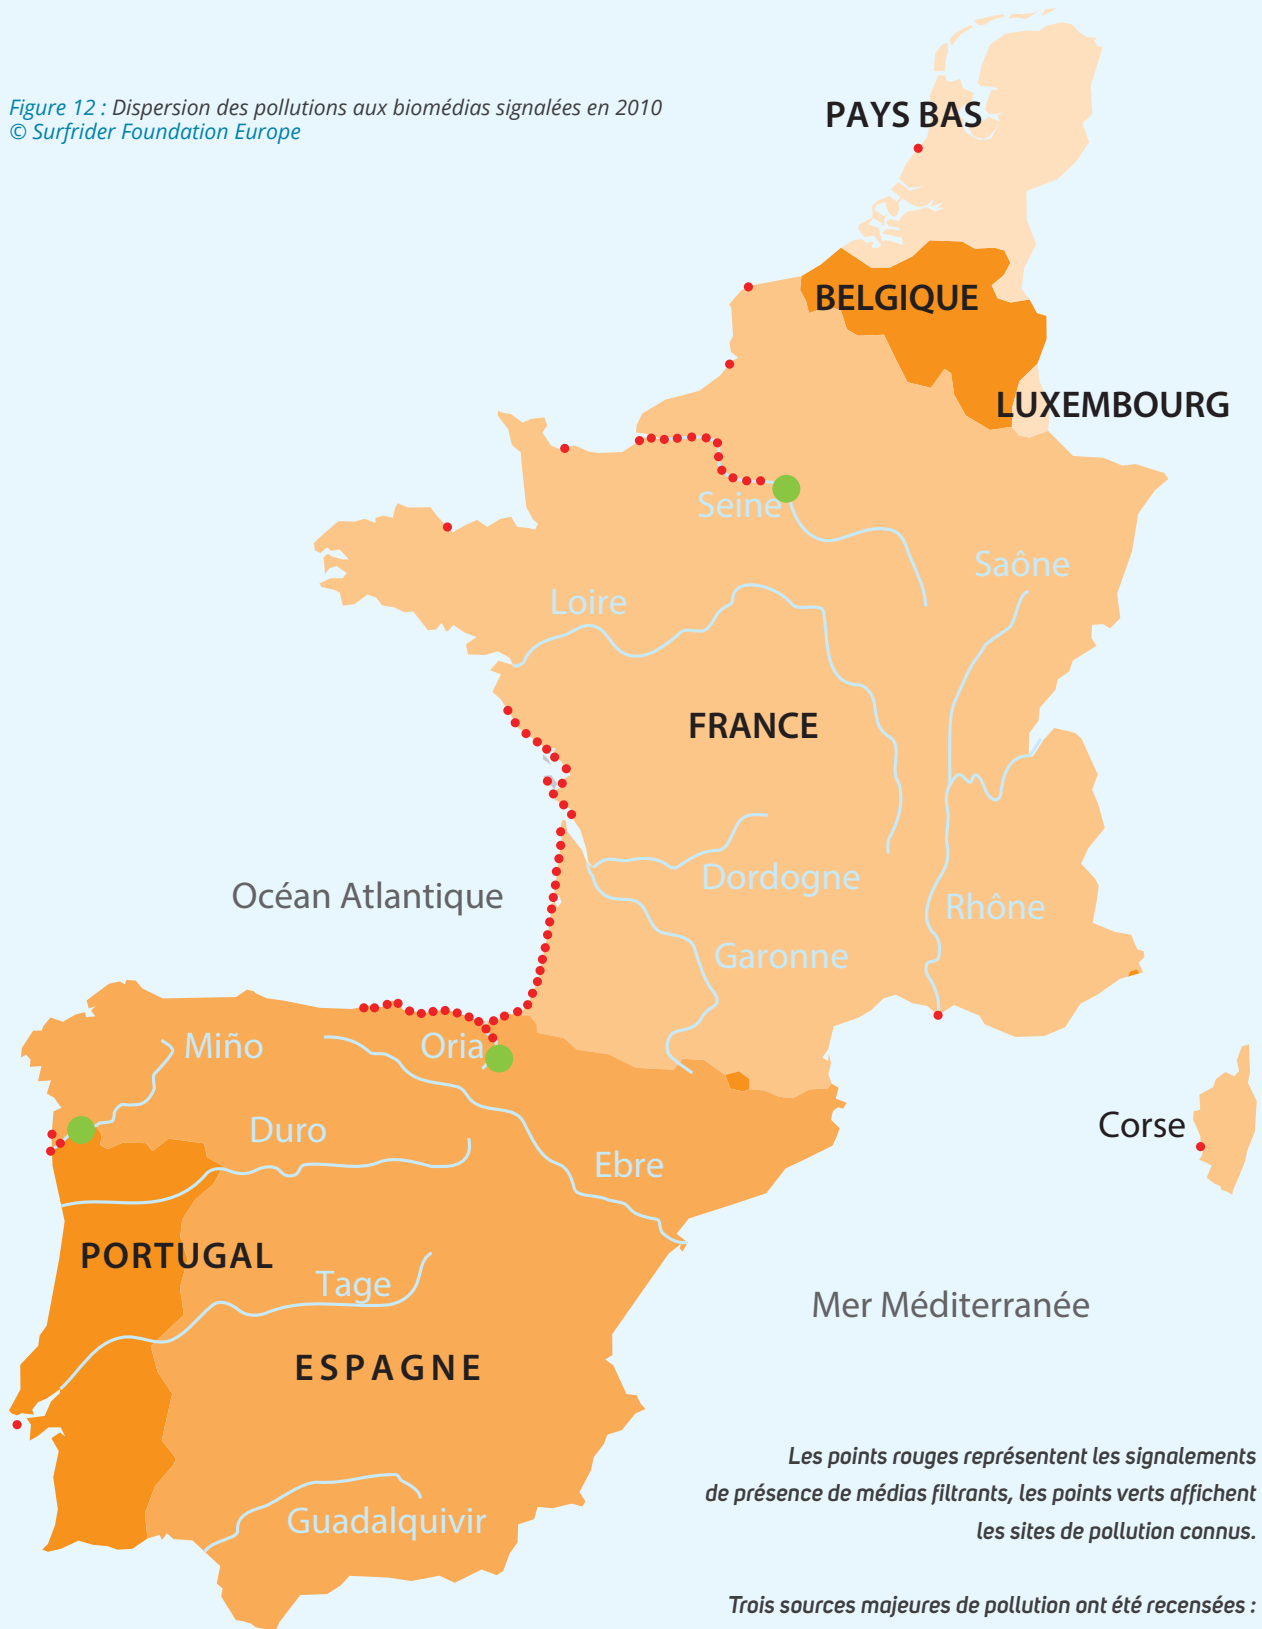
Figure 12 : Dispersion des pollutions aux biomédias signalées en 2010
© Surfrider Foundation Europe

Les points rouges représentent les signalements de présence de médias filtrants, les points verts affichent les sites de pollution connus.

Trois sources majeures de pollution ont été recensées : une station d'épuration municipale sur la Seine à Paris, deux entreprises situées sur les berges de la rivière Oria au Pays Basque. L'origine de la pollution du Miño, un fleuve à la frontière entre le nord du Portugal et l'Espagne n'a pu être identifiée à ce jour.

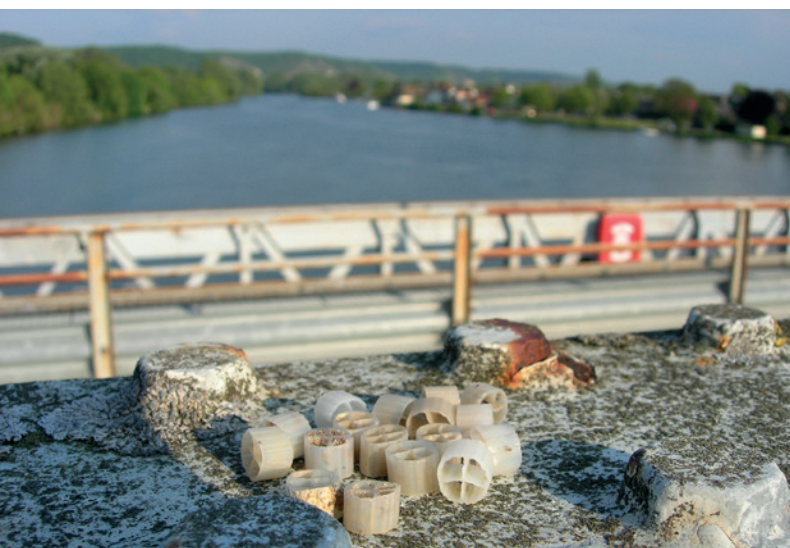
Ci-contre : Biomédias retrouvés sur les berges de la Seine au barrage de Poses en juin 2010 © Laurent Colasse

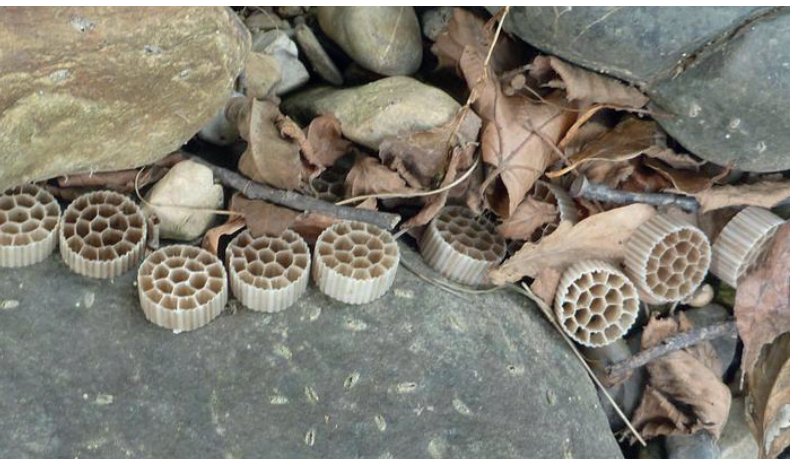
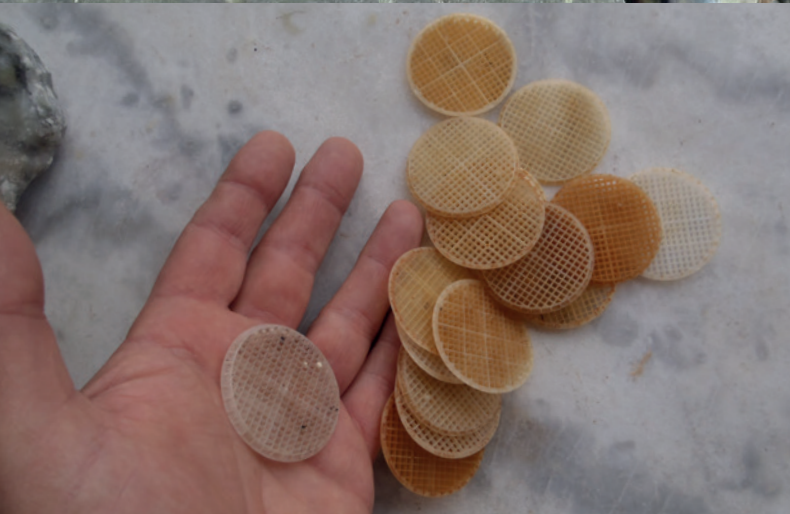
À l'automne 2012, la plage de la Barre, puis les plages environnantes à Anglet et le sud des Landes se couvrent de biomédias de type K3. Les associations de pêcheurs basées sur la Nive signalent également les mêmes observations dès la fin de l'été. Le point de collecte le plus en amont se situe sur la Nive d'Arnéguy, dans le bourg même d'Arnéguy. On retrouve encore aujourd'hui les K3 sur le littoral Aquitain, preuve de l'importance de cette pollution, cinq ans après le rejet supposé.

Photo du haut : Modèles K3 échoués sur les berges de la Nive en amont de Saint-Jean-Pied-de-Port (64)

Photo du bas : biochips ramassés dans le Var.

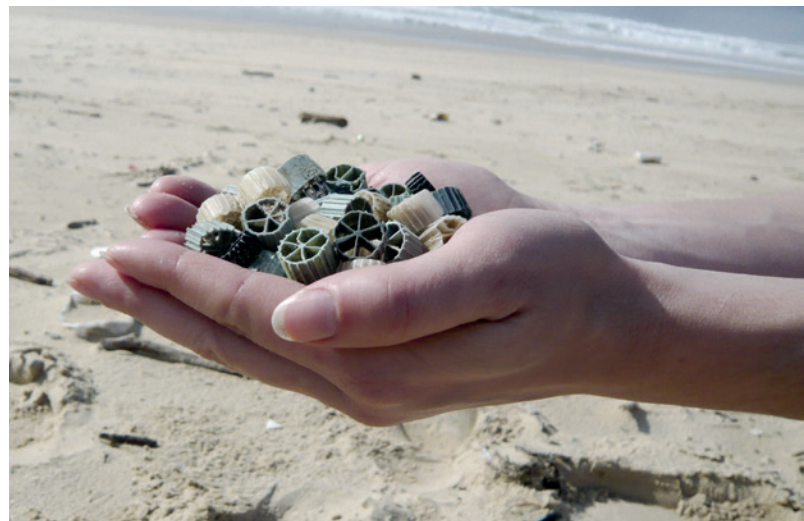
Au cours de l'hiver 2010, des dizaines de milliers de biomédias de type AMB se sont échoués sur les berges du Fleuve Oría, sur les plages basques puis des Landes avant de s'étendre à l'ensemble de la côte atlantique française et cantabrique (Espagne).

Ci-dessus : Biomédias de type AMB retrouvés sur toutes les plages de la façade Atlantique en Espagne et en France

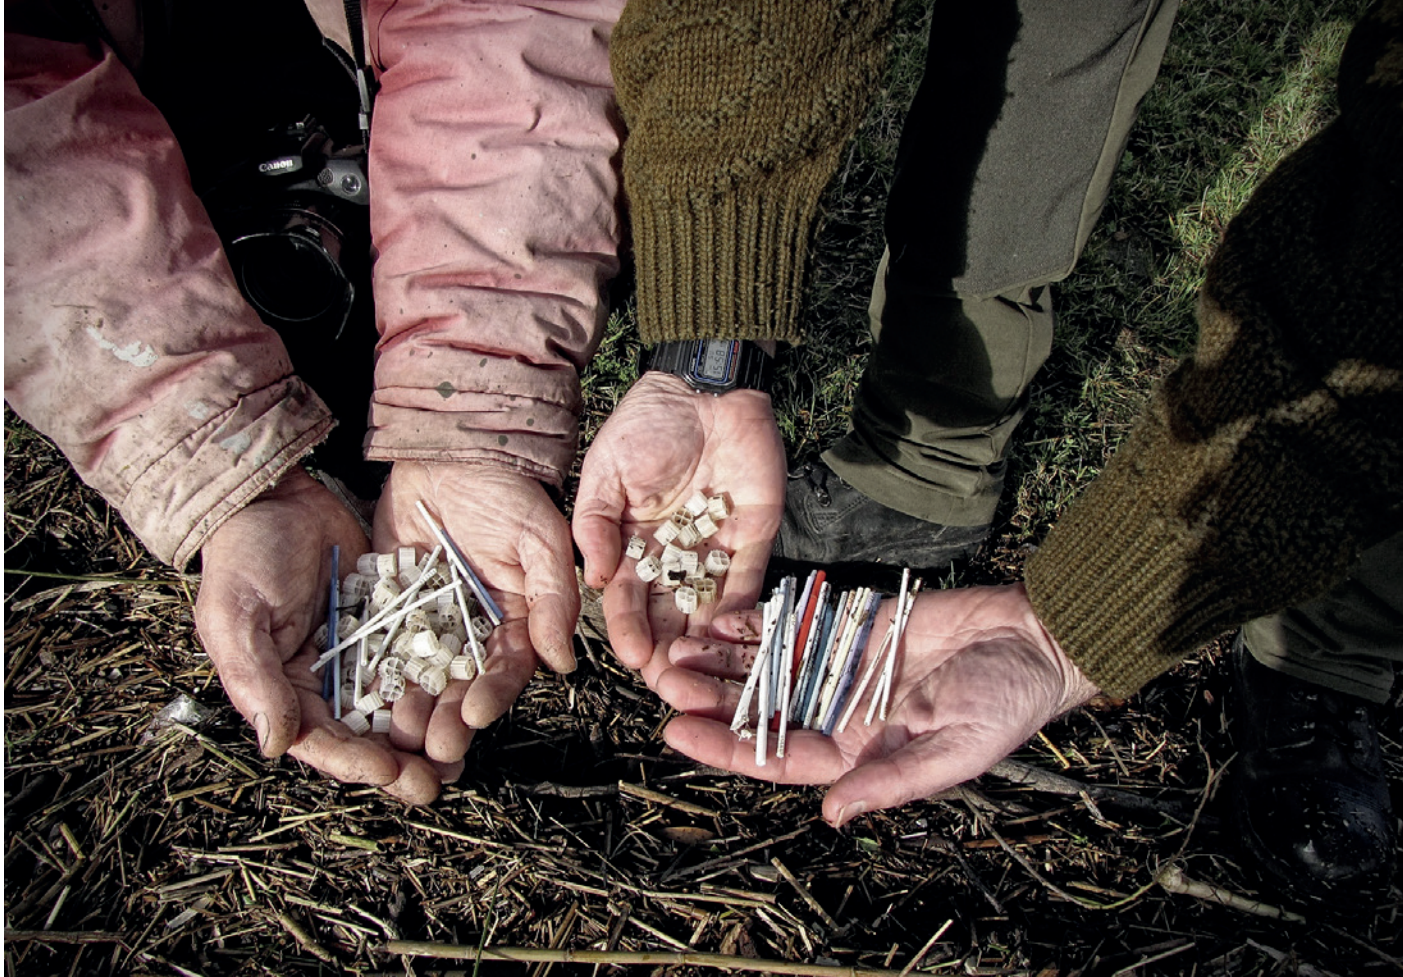
Ci-dessus : Biomédias de type K1 retrouvés par les pêcheurs du Rio Miño

En février 2010, en Galice, des pêcheurs d'anguilles ont remonté de grandes quantités de biomédias dans leurs filets sur le fleuve Miño à la frontière entre l'Espagne et le Portugal. Les enquêtes menées par la police de l'environnement locale (SEPRONA), appuyées par Surfrider n'ont pas permis d'en identifier l'origine.

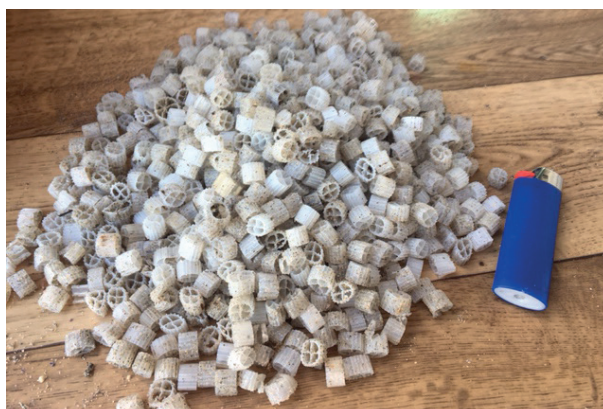
Mi-novembre 2017 des bénévoles signalent la présence de biomédias en grande quantité sur la plage de Nemiña sur la commune de Muxia en Galice (Espagne). Les 16 et 17 novembre 2017, ils ramassent plus de 900 biomédias du même type (K1) ainsi que quelques échantillons d'un autre modèle. Les semaines suivantes 150 à 200 biomédias sont collectés en moyenne sur la plage. Le 4 janvier 2018, 288 biomédias sont retrouvés sur un transect de 50 mètres. Plus de 698 biomédias sont comptabilisés sur la longueur de la plage.

Ci-dessus : Biomédias collectés sur la plage Nemiña.

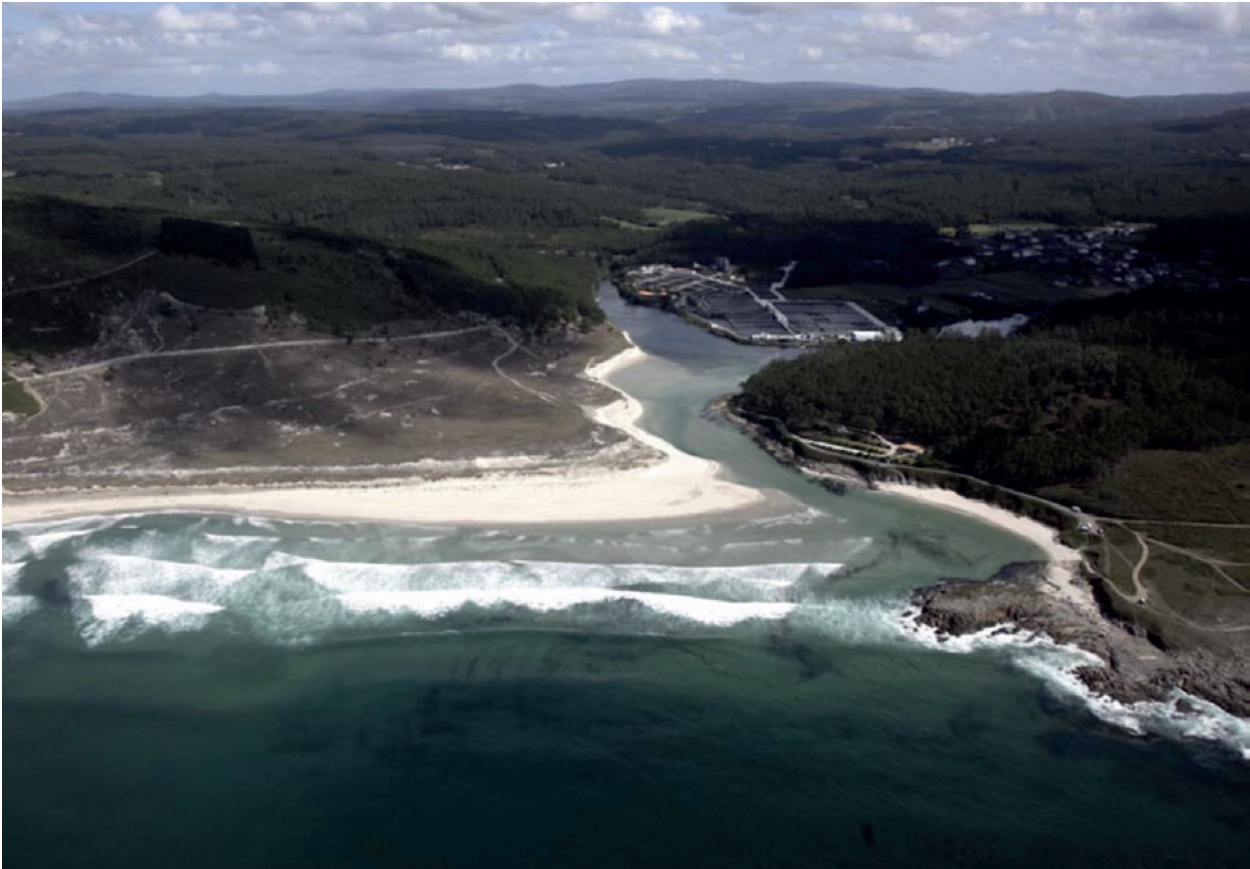
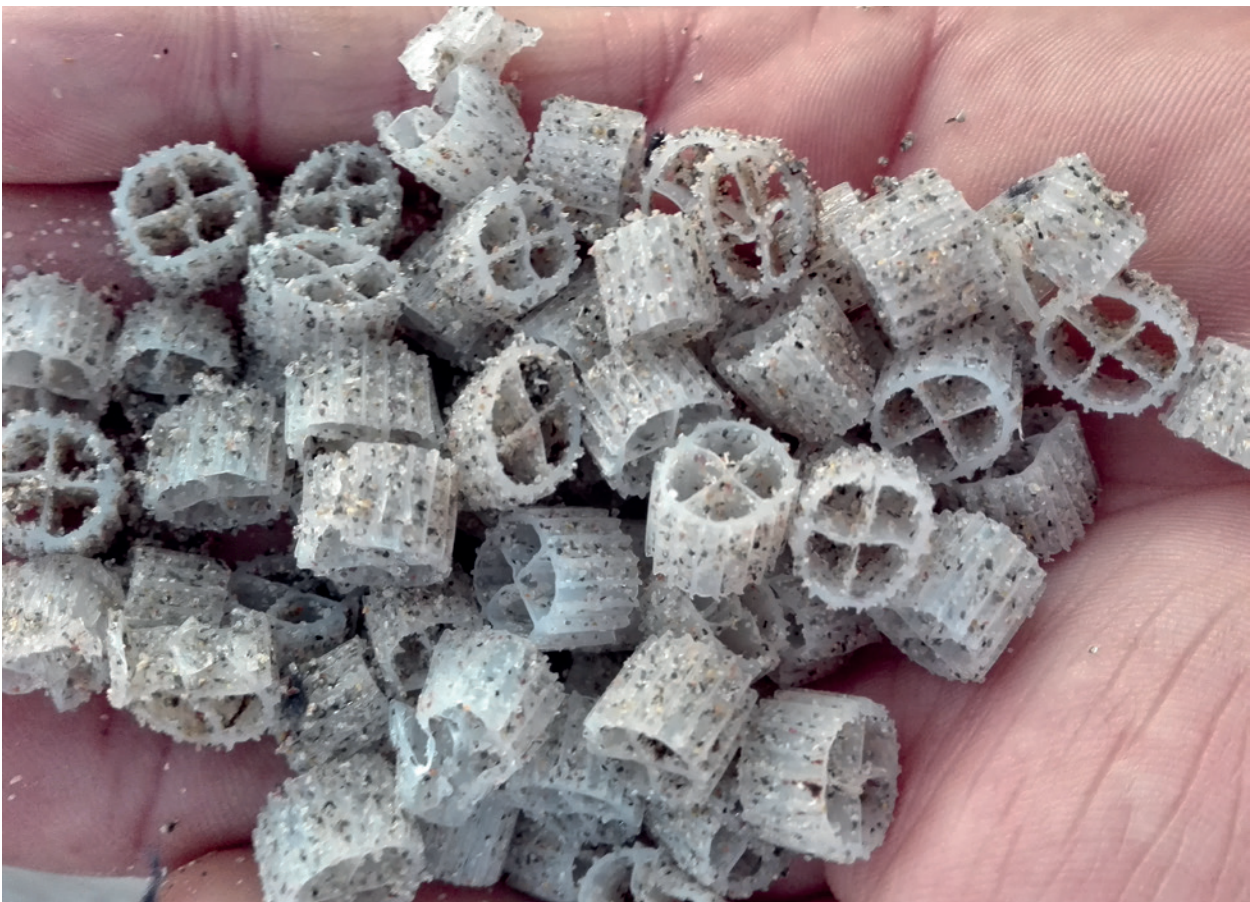
Ci-contre (en haut) : L'embouchure du rio Castro, la plage de Nemiña et en arrière plan la ferme piscicole. © Turismo Galicia

Ci-contre (en bas) : Biomédias collectés sur la plage de Nemiña

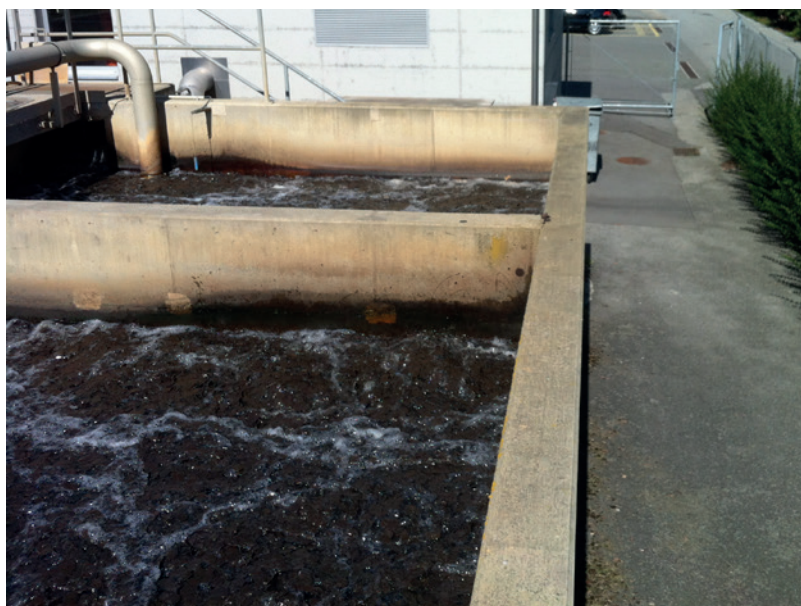
Ci-dessus : Bassin biologique de la STEP de Saillon (Suisse)
© Surfrider Léman

La station fait l'objet d'une rénovation intégrale.

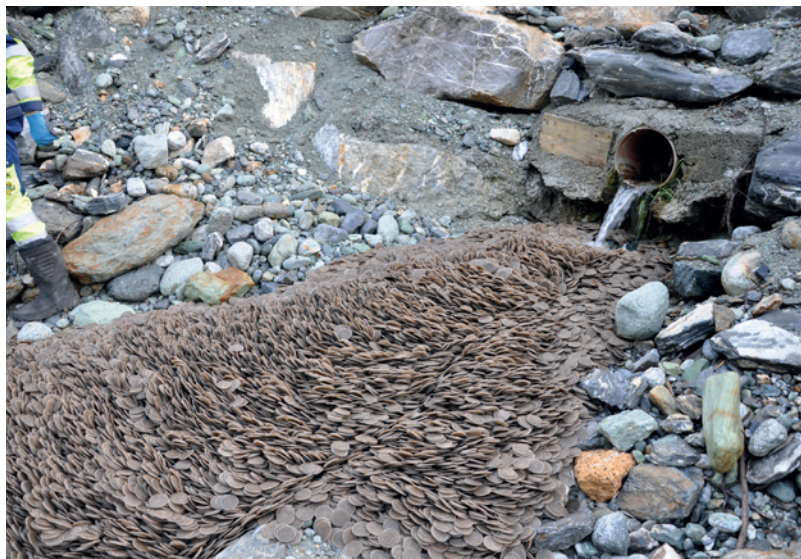
Ci-dessus : Biomédias déversés à la sortie de la STEP d'Evolène
© Frank Odenthal

(Réponse du directeur de Techfina) A Evolène c'est l'exploitant de la STEP lui-même qui a apporté des modifications en perçant un trou dans l'un des bassins, nous n'étions même pas au courant de cet aménagement, c'est à cause de cela que les médias filtrants sont sortis. Sans leur intervention, ils seraient restés dans le bassin.

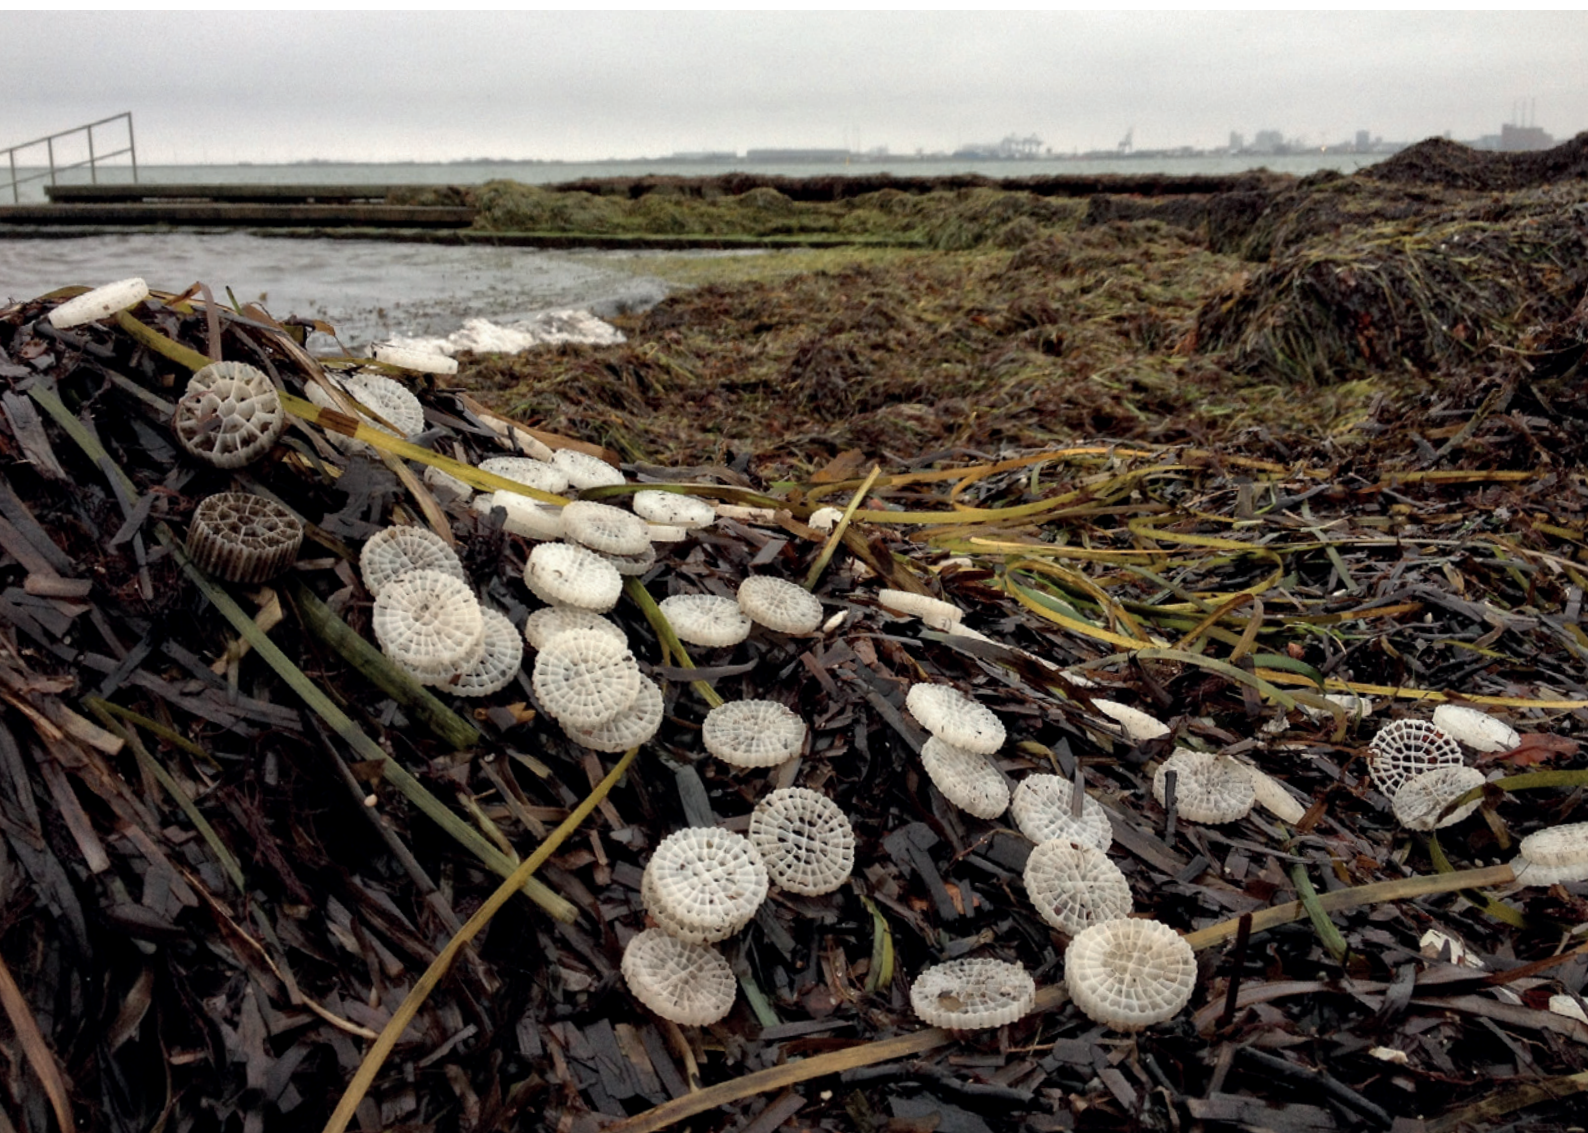
*Ci-dessous : Modèles K5 à Charlottenlund au Danemark
© www.plasticchange.org*

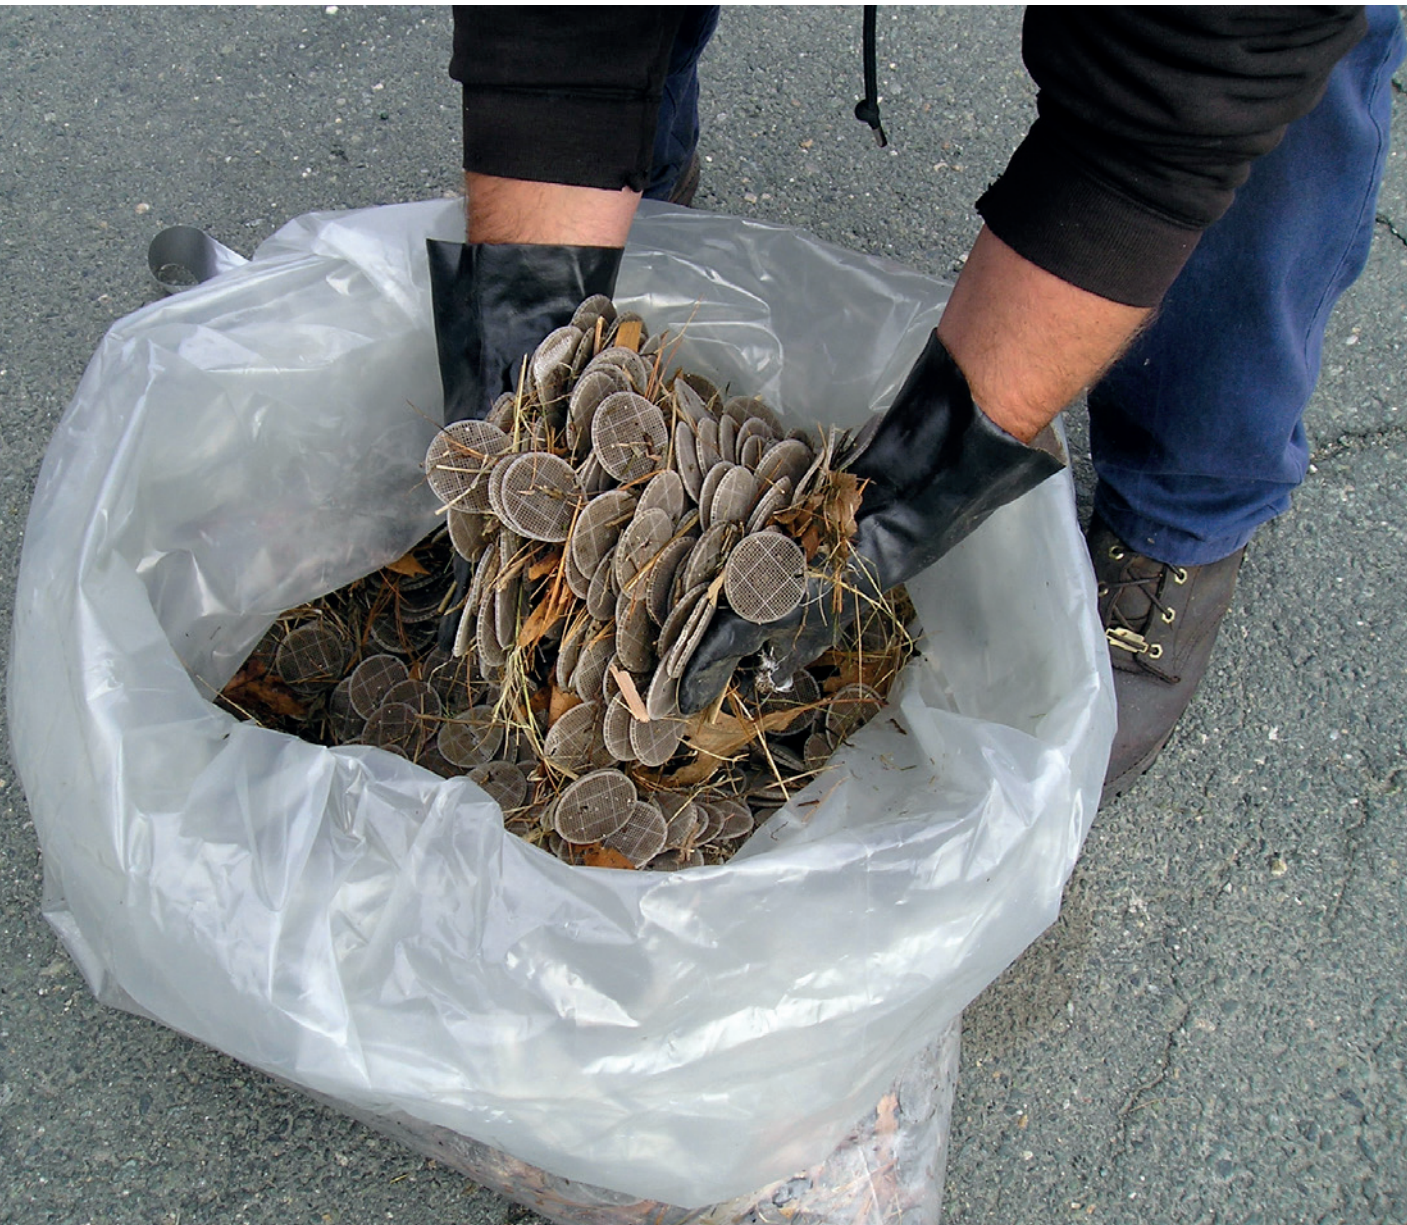
*Ci-dessous : Biochips collectés sur les berges de la rivière Merimack
© Massachusetts Department of Environmental Protection*
