SUPPORTS DE PROLIFÉRATION BACTÉRIOLOGIQUE ET POLLUTION DES MILIEUX AQUATIQUES

**POLLUTION DES PLAGES
ET DES COURS D'EAUX
PAR LES BIOMÉDIAS,
SUPPORTS EN PLASTIQUE
DE PROLIFÉRATION
BACTÉRIOLOGIQUE
UTILISÉS DANS LE TRAITEMENT
DES EAUX USÉES**

L'étude concernant la pollution des plages et des cours d'eau par des supports de prolifération bactériologique utilisés dans le traitement des eaux usées a été menée par l'association Surfrider Foundation Europe.

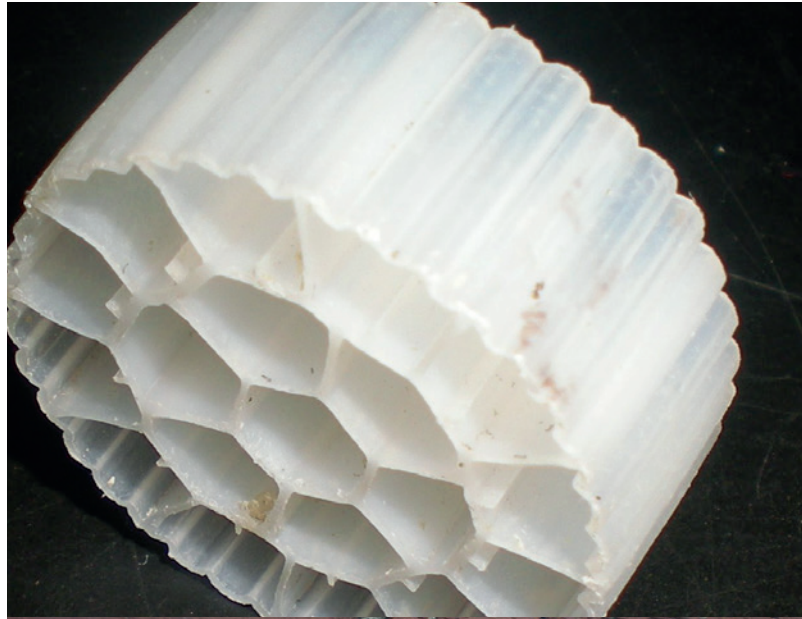
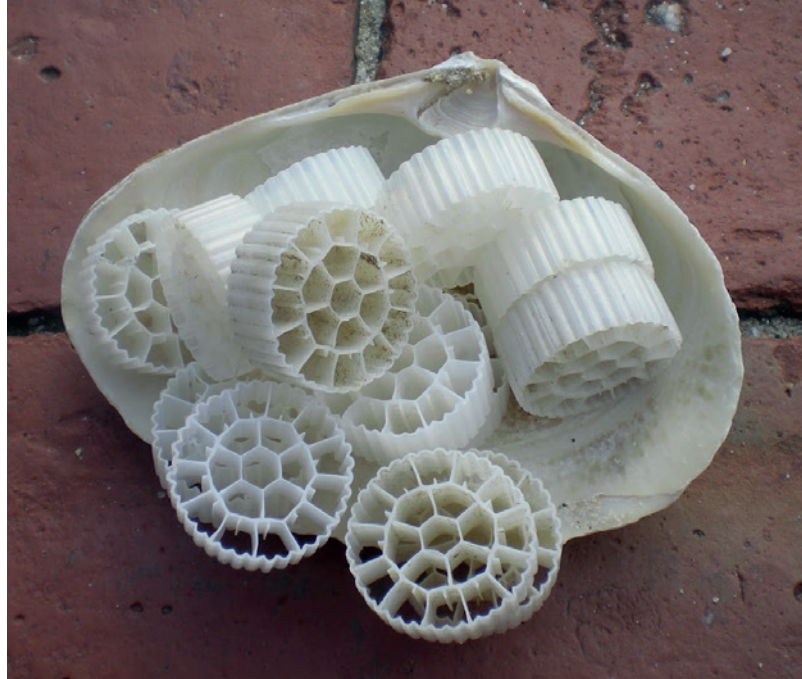
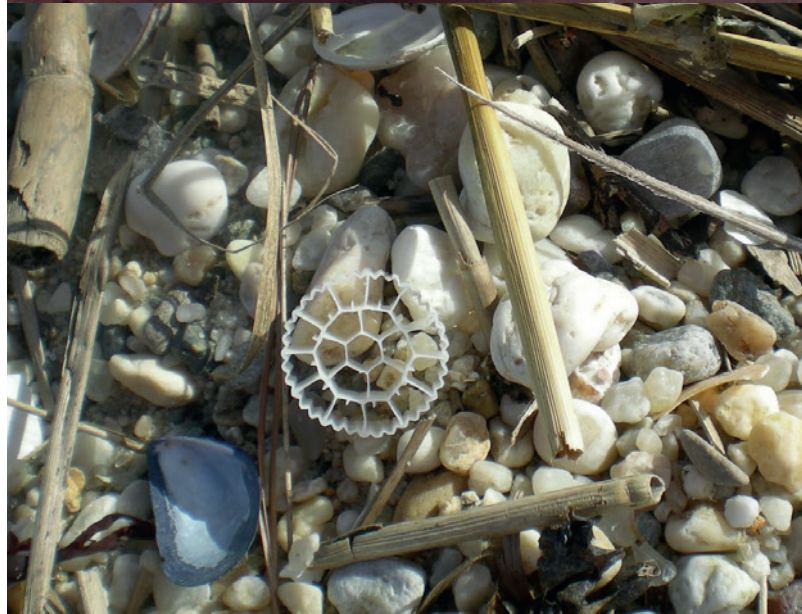
Ci-dessous : Biomédias ramassés à Sunken Meadow Beach, une plage de la côte nord de Long Island dans les environs de New York le 3 octobre 2011

2 ou 3 jours après l'apparition de la pollution, les agents du département environnement du comté de Mamaroneck se sont chargés du ramassage des biomédias sur le littoral jusqu'à ce qu'on ne les retrouve plus de manière importante. Des travaux ont été réalisés afin de modifier les grilles planes en sortie des bassins, à l'origine des débordements.

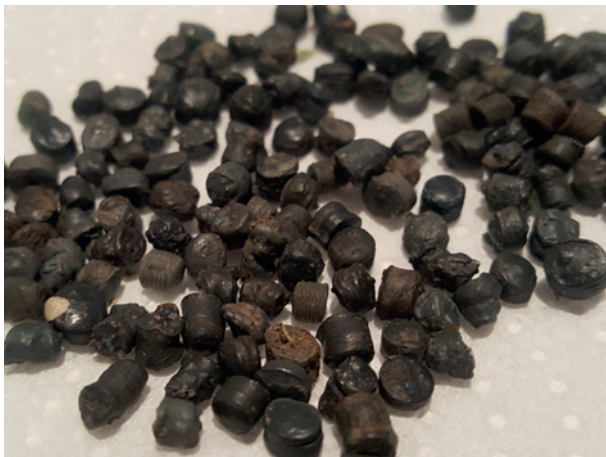
*Ci-dessus : Exemple de biobeads retrouvés sur les littoraux.
© Claire Wallerstein*

Ces biobeads sont des Granulés de Plastique Industriels³⁶. Ils mesurent environ 3,5 mm - 4 mm et sont composés de polyéthylène (pour la majorité recyclé). Contrairement aux granulés de plastiques industriels qui ont une forme uniforme et lisse, les biobeads sont cylindriques mais de forme biscornue, ridée. La majorité des biobeads retrouvés sur les plages sont noirs mais ils peuvent également être bleus, blancs, gris, verts ou violets.

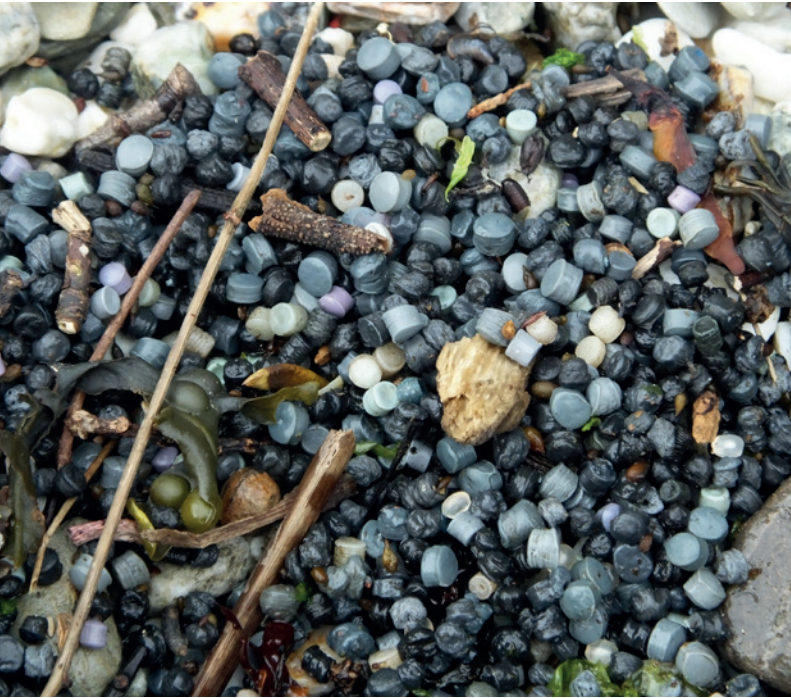
Ci-dessus : Biobeads sur une plage de Cornouaille en 2015 après d'importantes précipitations. © Rob Wells

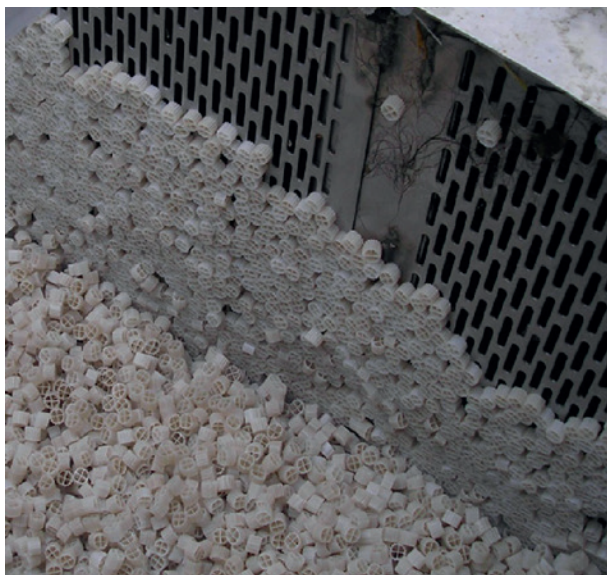
Ci-dessus : Grille plane partiellement colmatée © D.R.

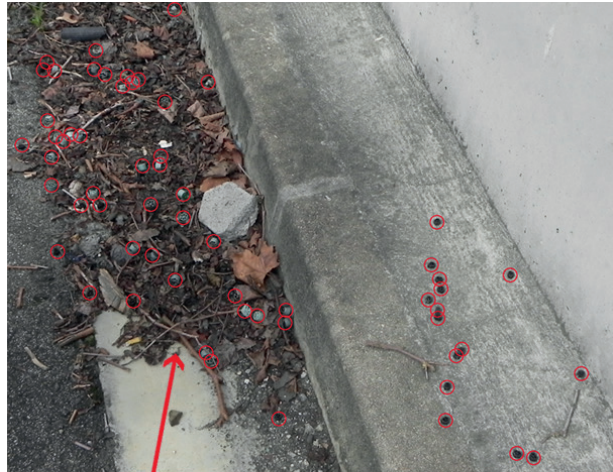
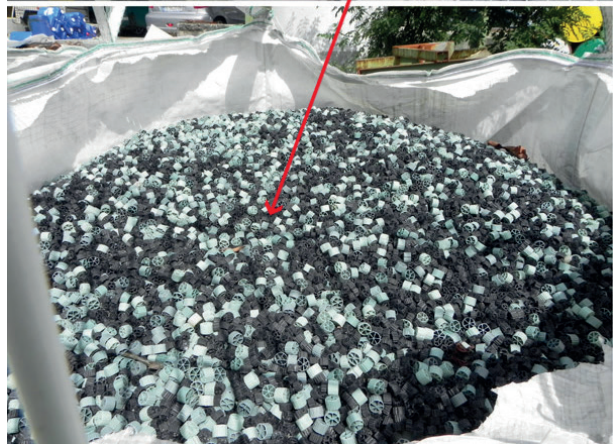
Au cours des manoeuvres, le renversement d'un sac n'est pas à exclure et le stockage à l'air libre sans précaution, peut aussi causer, sous l'action des aléas météorologiques (pluie et vent) le débordement ou déversement des sacs de stockage.

Ci-dessus : stockage en extérieur dans des contenant non clos et pertes de biomédias dans l'espace public © Surfriider Côte Basque

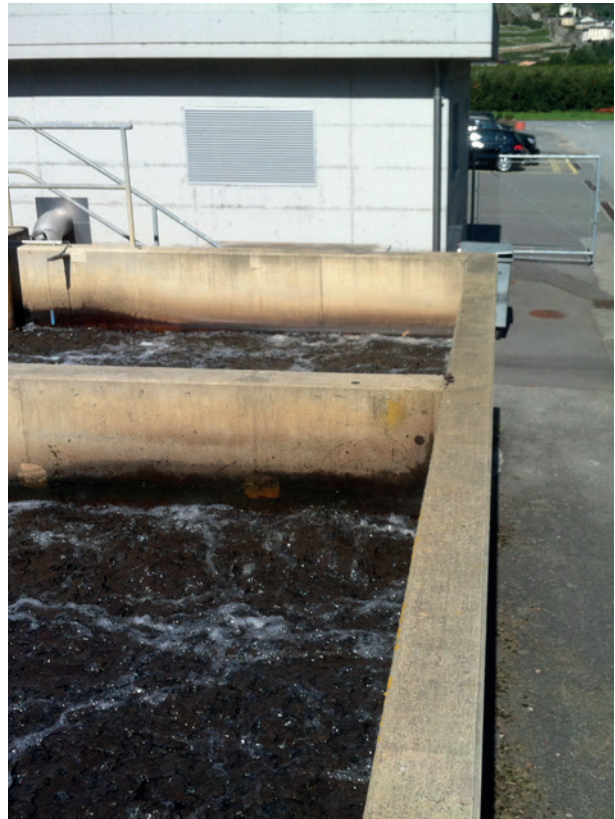
Ci-dessus : A Saillon en Suisse bassins biologiques non couverts à l'origine de la fuite de biomédias dans l'environnement. © Surfrider Léman

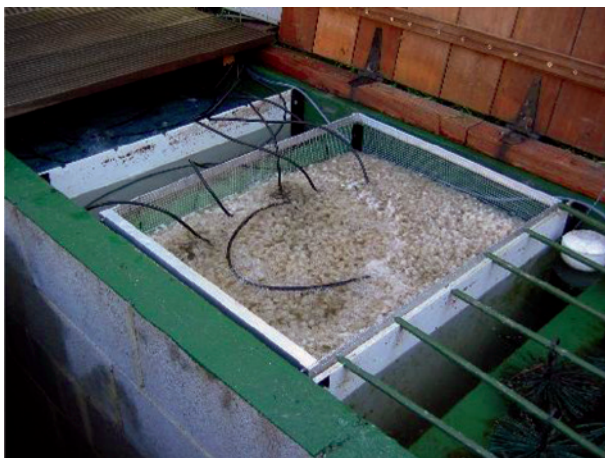
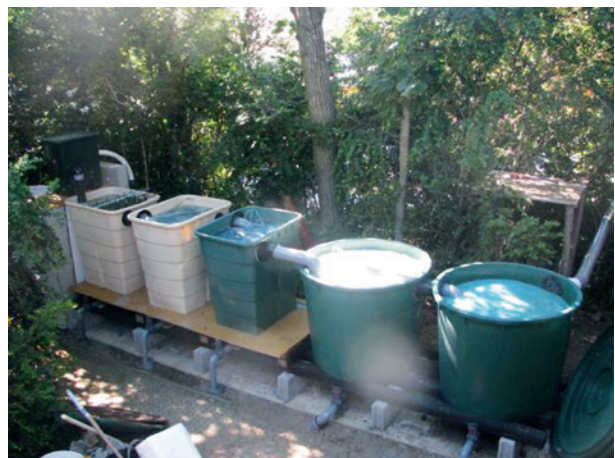
Les micro-stations fabriquées par les particuliers pour le traitement de l'eau de bassins d'ornement (baignade ou élevage de poissons ornementaux) sont aussi une source de pollutions potentielles. Ces installations, parfois réalisées sans compétence dans le domaine, ne sont pas soumises à réglementation et ne présentent aucune garantie de bon fonctionnement (cf. annexe 3).

Ci-dessus : Systèmes de filtration à biomédias, fabriqués à partir de poubelles de jardin © D.R.

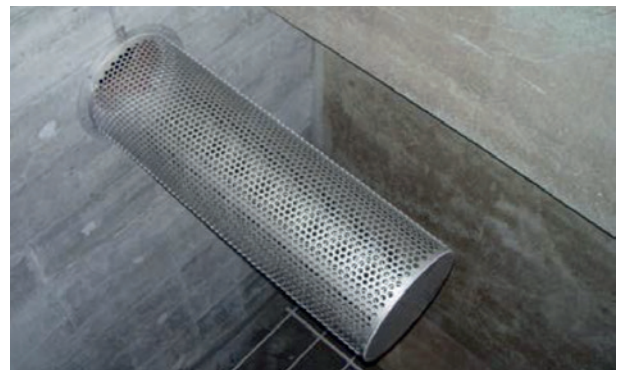
Les grilles circulaires ne doivent pas être placées trop proches les unes des autres, à proximité d'autres appareillages ou contre le fond du bassin pour éviter que les biomédias viennent se coincer entre deux structures ou entre une grille et le fond de la cuve.

La fixation de la grille doit être réalisée par un cordon de soudure plutôt que par des points de soudure qui risquent de se casser et de laisser passer des biomédias.

*Ci-dessus : Grille cylindrique
© FNADE*

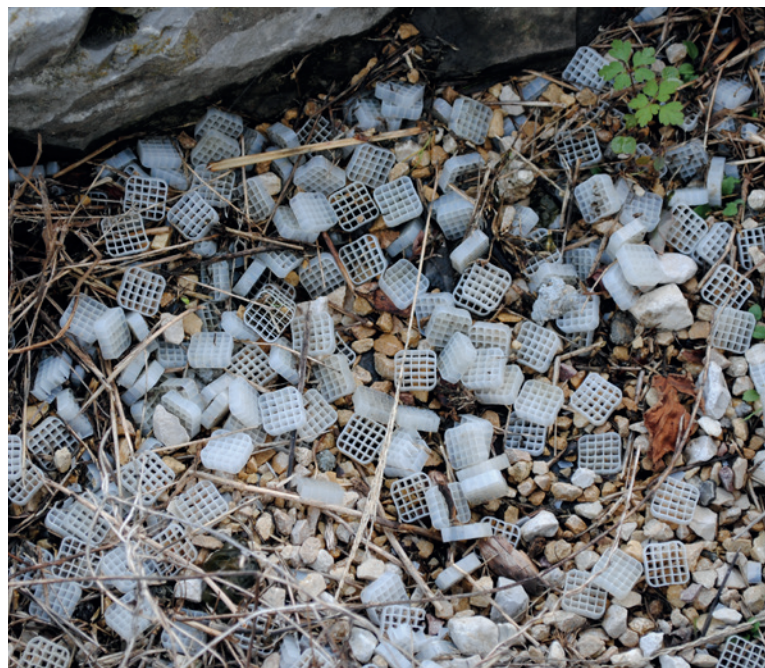
Ci-dessus : Biomédias issus de la STEP de Saint Prex (Suisse) et échoués sur les berges du lac Léman © Frank Odenthal

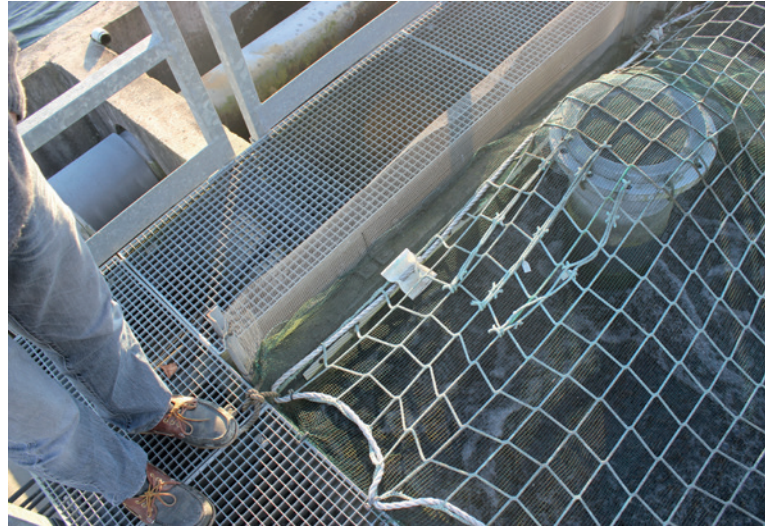
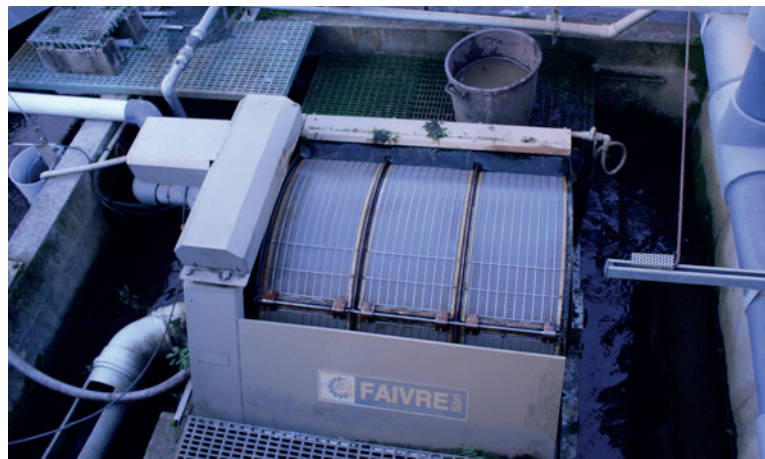
A l'Esturgionnière, en haut : Cuves de filtration biologique
Ci-dessus : filtre mécanique

bactérienne de 800 m²/m³. Son exploitation est capable de filtrer 1 000 m³ d'eau/h.

« Pas de fuite possibles. L'eau est pompée dans la rivière puis passe par un filtre à tambour (tamis qui servent à enlever les plus grosses particules). Ensuite, l'eau est envoyée au filtre biologique (où se trouvent les médias filtrants) pour descendre la teneur en ammoniac puis passe dans le filtre UV pour stabiliser la quantité de bactéries. »

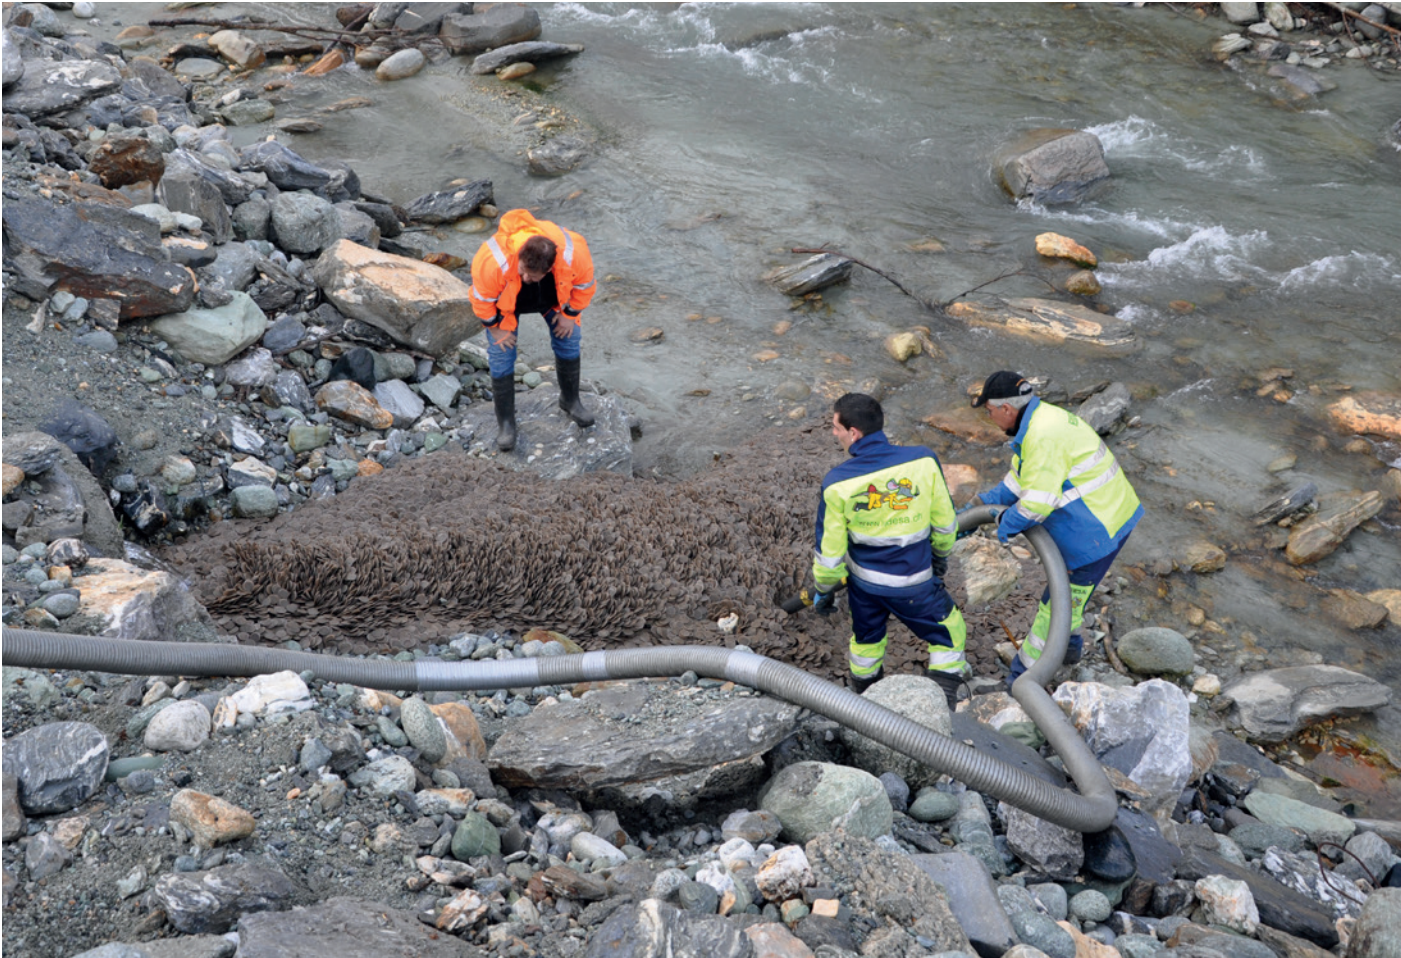
Ci-dessus : Tentative de récupération de biomédias échappés de la station d'épuration d'Evolène © Frank Odenthal

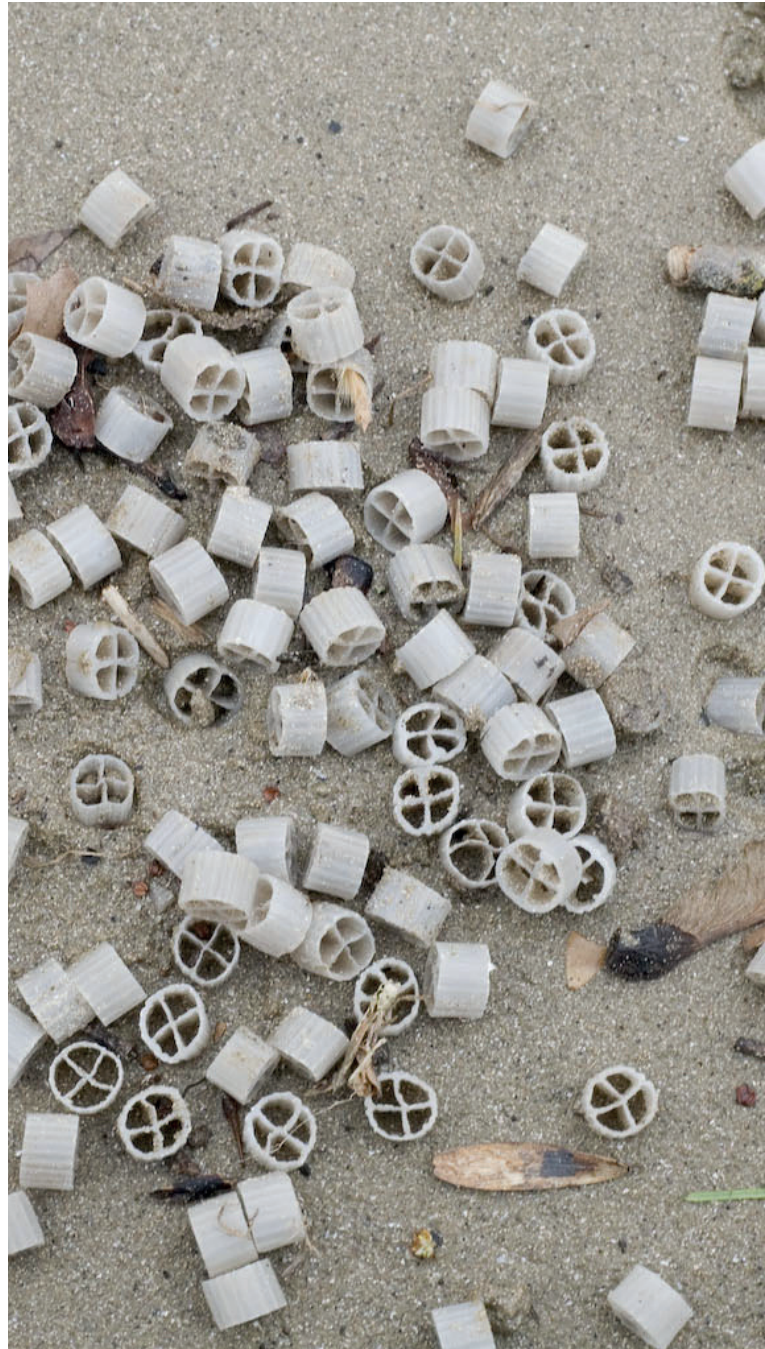
*Ci-dessus : Biomédias échoués sur les berges de la Seine.
© Willy Goisbault et Renaud François*

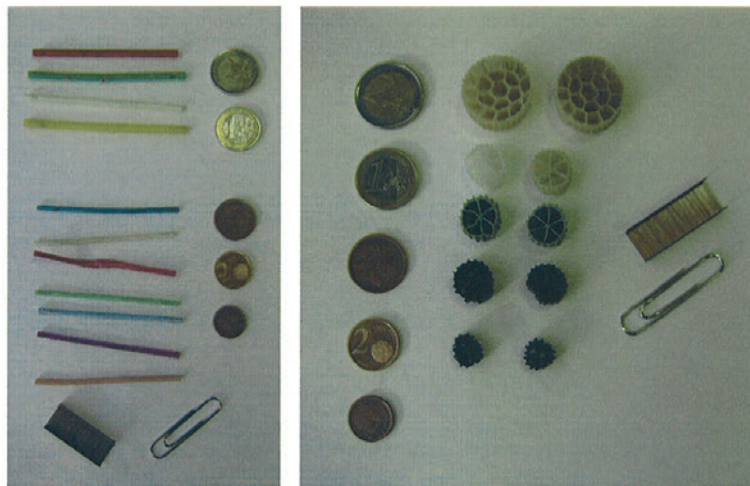
En la playa de Ondarraitz pudo apreciarse la presencia de numerosas piezas de plástico. En compañía próxima de los biosoportes cilíndricos (las "rueditas") han aparecido también numerosísimos bastoncillos de material plástico de dos tamaños distintos y muy variados colores, que son de dos tipos, con diámetros de 3 y 4 mm y longitudes de 72 y 83 mm, respectivamente. Los más delgados tienen unas pequeñas estrías en ambos extremos, mientras los más gruesos tienen una ventanita o recorte de 2 x 3 mm en uno de sus extremos.

En lo que respecta a las ya tantas veces citadas rueditas, se trata de idénticos elementos a los detectados inicialmente por el técnico de Azti, Sr. Castro, apareciendo biosoportes de tres diferentes tipos y tamaños. Los mayores, presentes en escaso número, tienen un diámetro de 24 mm (probablemente una pulgada anglosajona); los de tamaño intermedio, que constituyen la abrumadora mayoría y son de color negro, verde pálido y blanco o translúcido, tienen un diámetro de 12,5 mm (equivalente a media pulgada); por último, han aparecido ejemplares -también muy escasos- de color negro y diámetro 9 mm.

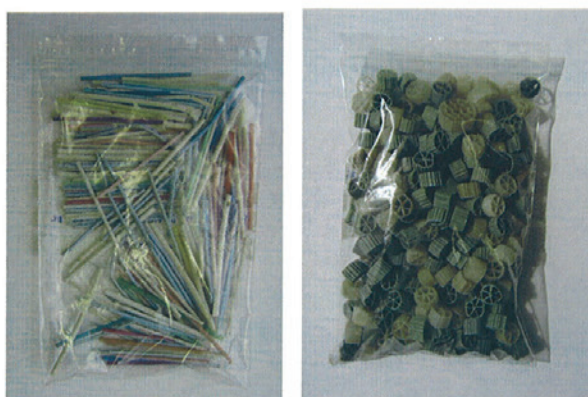
Efectuado un somero y elemental ejercicio de contaje para cuantificar la densidad de los elementos aparecidos, puede decirse que en el extremo oriental de la playa de Ondarraitz (en las proximidades de las formaciones rocosas conocidas como "las gemelas") se han encontrado 42 ruedas o biosoportres cilíndricos por cada 100 metros lineales de la huella dejada por la pleamar, acompañados de 66 bastoncillos en idéntica longitud (40% de ruedas y 60% de bastoncillos).

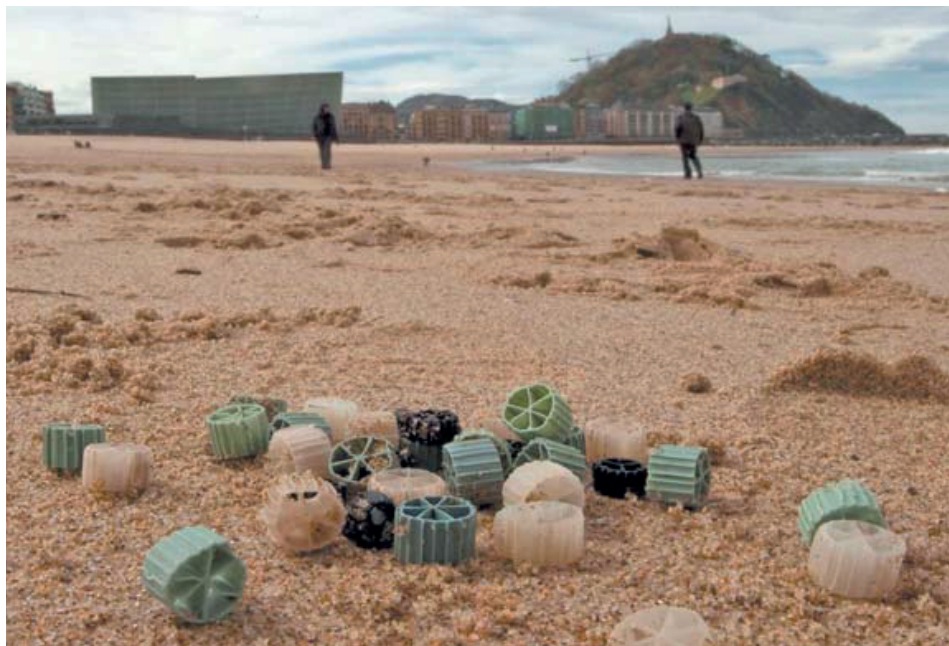
En el arenal. Decenas de ruedas sobre la arena de la playa de La Zurriola, en San Sebastián. ■ MICHELENA

ción tras comprobar la presencia «masiva de piezas de plástico» en la playa de la Zurriola, por lo que solicitó que se investigara su procedencia. Técnicos de Aguas del Añarbe se desplazaron al arenal de Gros y a la playa de Ondarraitz de Hendaya para comprobar la presencia de estas rueditas. Hicieron fotos y elaboraron un informe.
